2007年新潟県中越沖地震地質災害調査報告

新潟県柏崎市荒浜の鳥居と墓石の被害について

山形大学地域教育文化学部生活総合学科 川辺孝幸

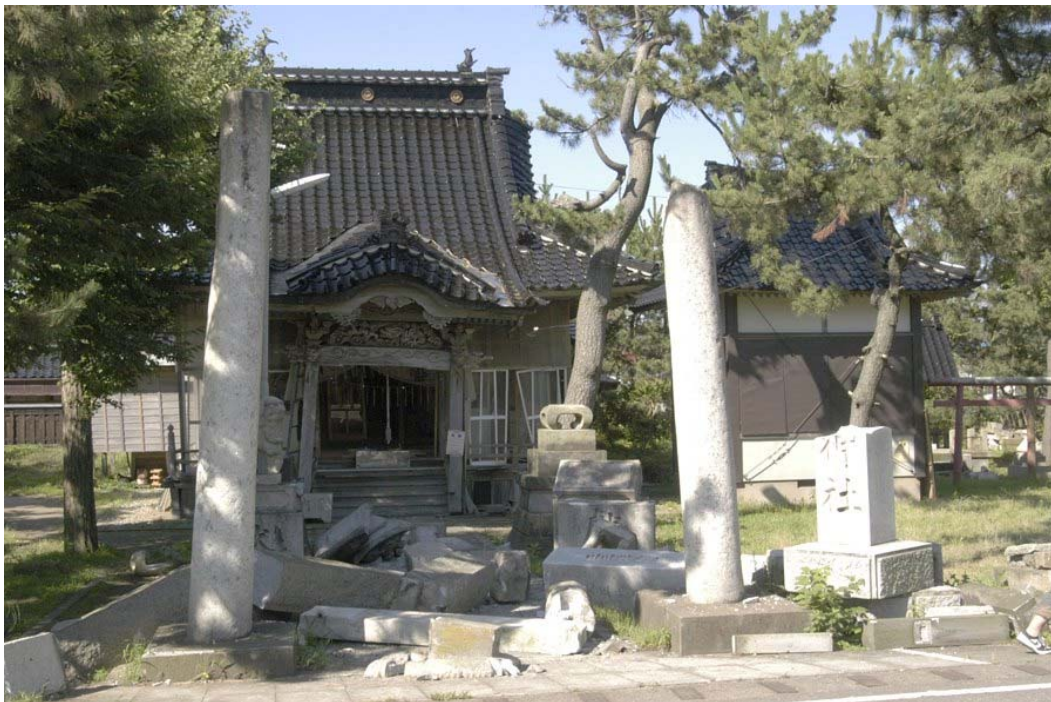
第2図 柏崎市荒浜の諏訪神社の鳥居の破損 鳥居は笠木と貫が落下し, 東北東側の柱が貫の部分から破断した. 落ちた柱より外側の貫もしくは笠木が, 隣接する石碑の頂部に当たって, 石碑は途中から折れた.

諏訪神社の鳥居は、貫および笠木が落下し、東側の柱が貫部分で破断した。鳥居から落ちた笠木または貫の東側に張り出した部分が、隣接してある石碑を直撃し、石碑も途中から折れた(第2図, 第5図)。

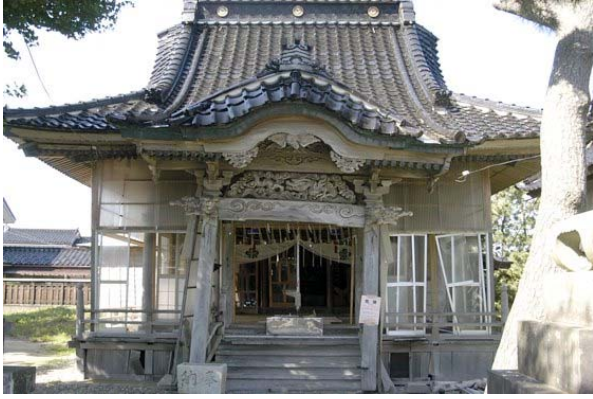
第3図 半壊した諏訪神社(柏崎市荒浜)

この周辺では、倒壊家屋は多くは無いが、神社および隣接する法華寺の建物は、いずれも東北東に傾いている(第3図, 第4図)。

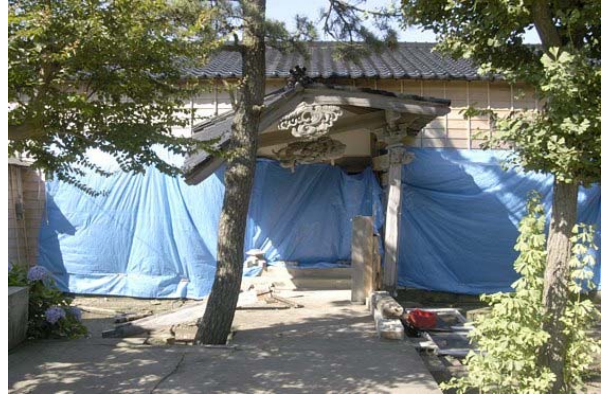
第4図 半壊した法華寺(柏崎市荒浜)

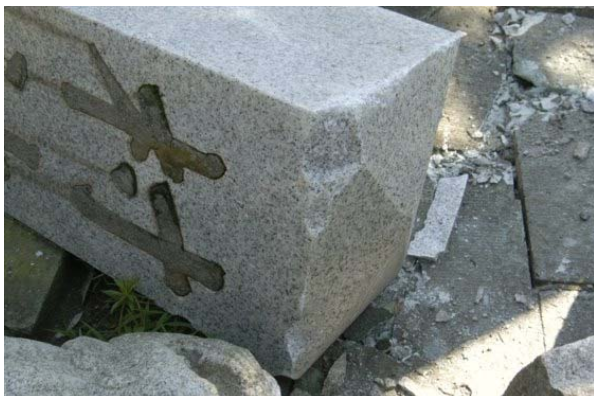
第5図 石碑の頂部の南側の綾には、落下した貫もしくは笠木が当たって損傷痕ができています。

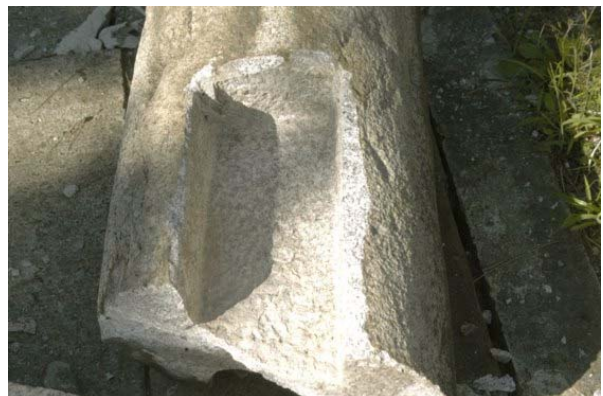
第6図は、貫部分で破断して落下した東側の柱の上部である。貫の南側が一番広い面積で剥離している。一方、破断面をよく見ると、貫の穴に近い南側が汚れていて、もともとヒビが入っていたことがわかる。折れた下側が第8図である。貫の下側の大きい剥離面は新鮮な面で、今回の地震で剥離したものであるが、上部と同様に、貫の穴の南側では汚れた破断面が見られる。

第6図 折れて落下した東側の柱の貫より上部。南側の破断面は汚れていて、今回までにひびが入っていた。

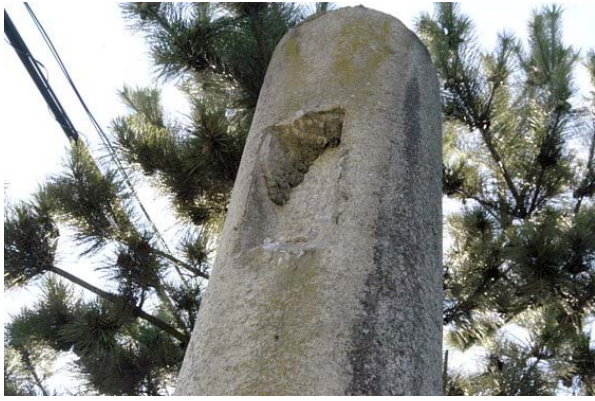
第7図は西側の柱の上部で、貫の穴の下と最上部の鳥居の内側(東側)に剥離した痕が認められる。しかし、これらの剥離面は柱の無傷の部分と同様に汚れていて、今回の地震時にはすでに剥離していたことがわかる。

第7図 西側の柱の上部.貫の下および柱の頂部には剥離痕が認められるが、いずれも汚れていて、今回以前の傷であることがわかる。

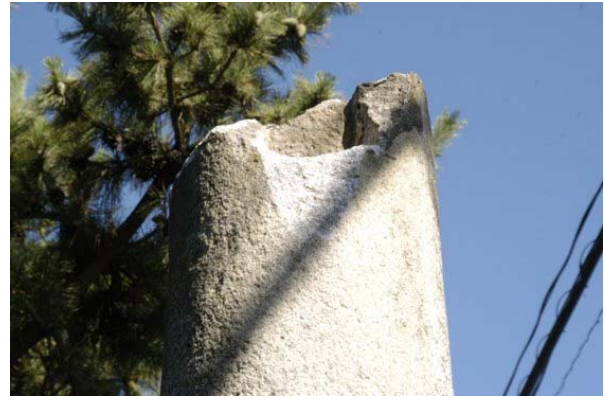
第8図 折れて落下した東側の柱の貫より下の部分. 貫の下には新鮮な剥離痕があるが、南側の破断面は汚れていて、今回までにひびが入っていたことがわかる..

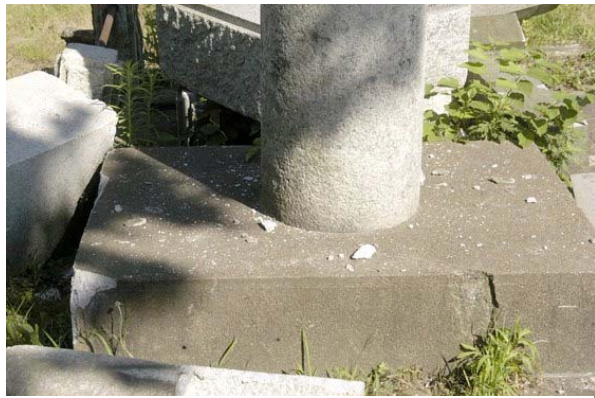
第9図は東側の柱の基部である。柱やその周辺の土台には損傷は認められない。しかし、土台の西側の綾には、汚れた損傷痕が認められる。

第9図 東側の柱の基部とその周囲の土台には損傷痕は認められないが、南側に古い損傷痕がある. 土台の北西角の傷は新鮮で、今回できたものである。

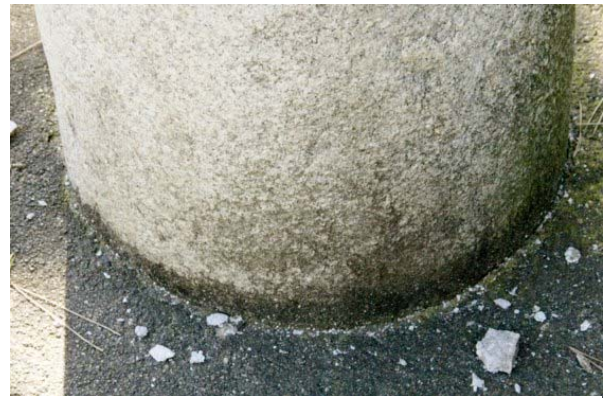
第10図は西側の柱の基部である。一見損傷痕は無いように見えるが、よく見ると、北側 1/3 程度に斜め 45 度方向にひびが入っている。ひびの縁は新鮮なように見えるが、ひびの隙間の中は汚れているように見える。

第10図 西側の柱の基部. 北側 1/3 に、斜めにひびが入っている. ひびの縁は新鮮であるが、ひびの隙間の中は汚れていて、以前にできた傷である。

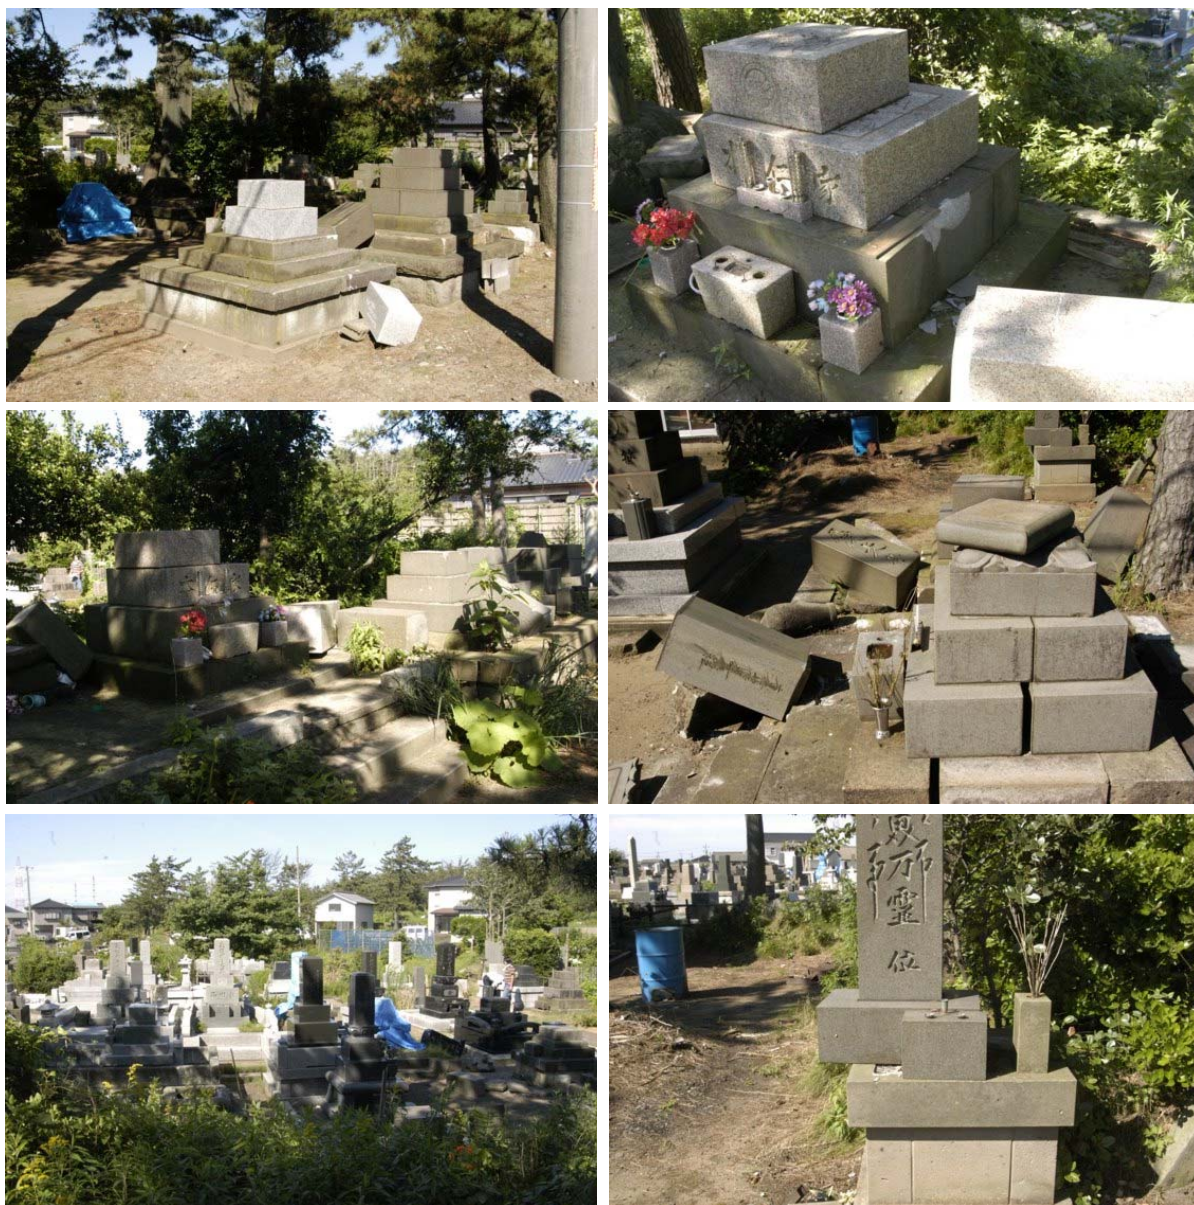
鳥居の東側に隣接する法華寺の墓地では、数は多くないが棹柱が転倒した墓石が見られた。墓地の道路沿いのものは倒壊率が高く、北側の谷の部分では低い。両者の間に、砂丘本体と谷部を埋める泥質な？堆積物

道路沿いのものは、ほとんどのものが遠位を棹柱の底部に向けて、ほぼ東南東方向もしくは西北西方向に転倒している。回転しているものはあることはあるが、あまり見られない。

第 11 図 柏崎市荒浜の蓮華寺墓地の墓石損傷状態 谷の部分では損傷は少ない(下左, 下右の奥)のに対して, 道路沿いの高い部分では被害が大きい. 東南東もしくは西北西方向に転倒しているものが多い.
