# 宅地の地盤と河川環境

川 辺 孝 幸(山形支部)

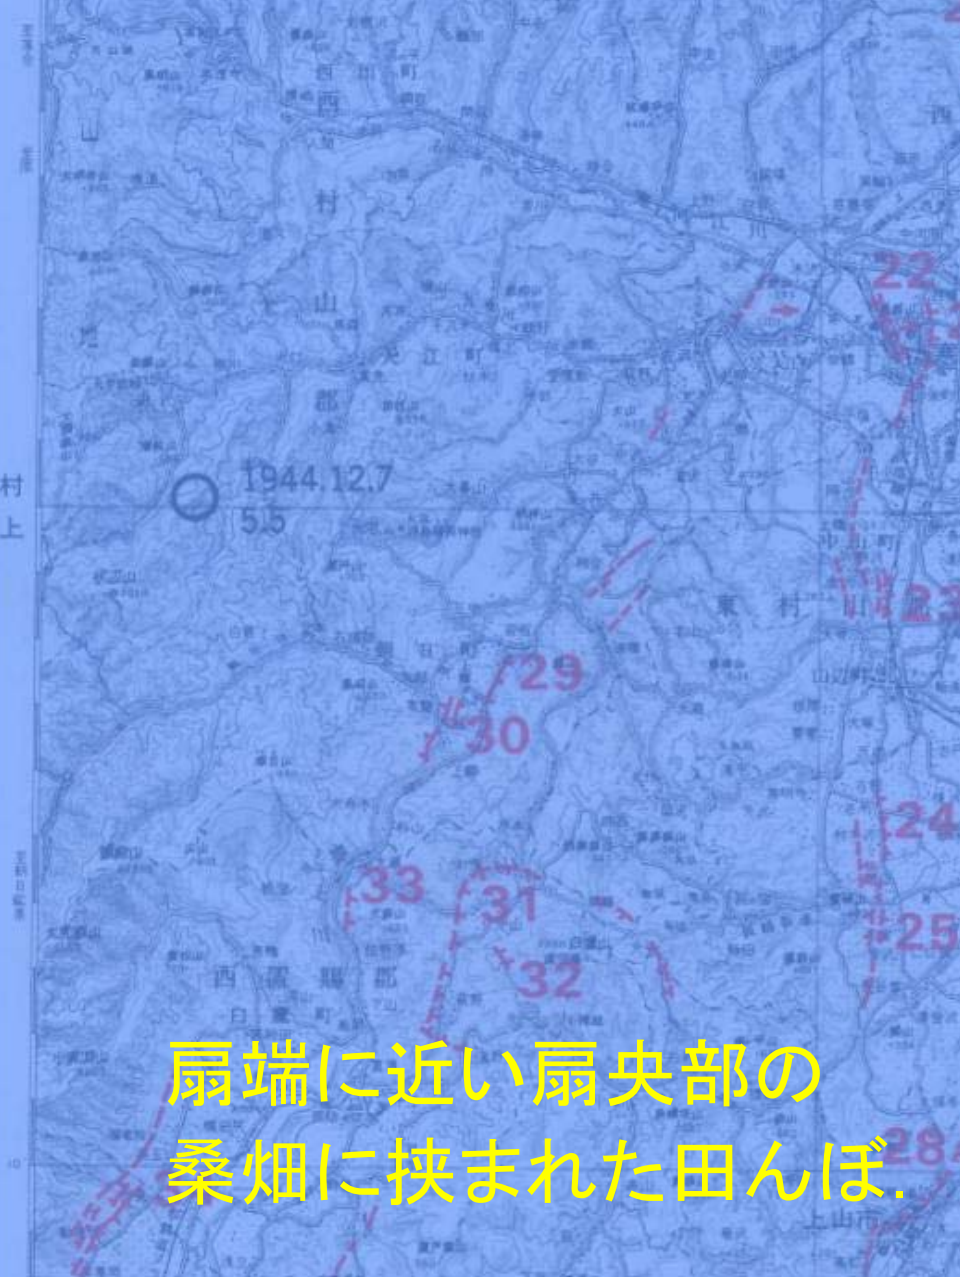
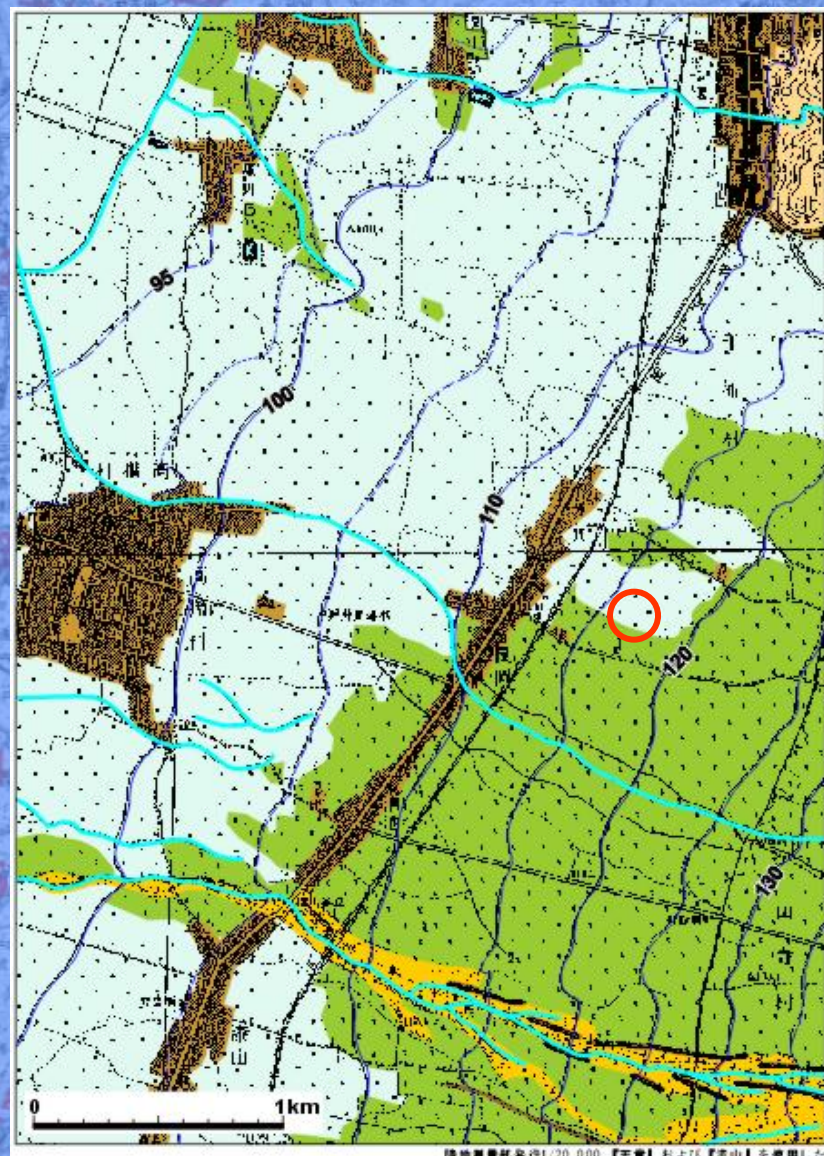
# 明治時代(1905年)の地形図では...

扇端に近い扇央部の  
桑畑に挟まれた田んぼ。

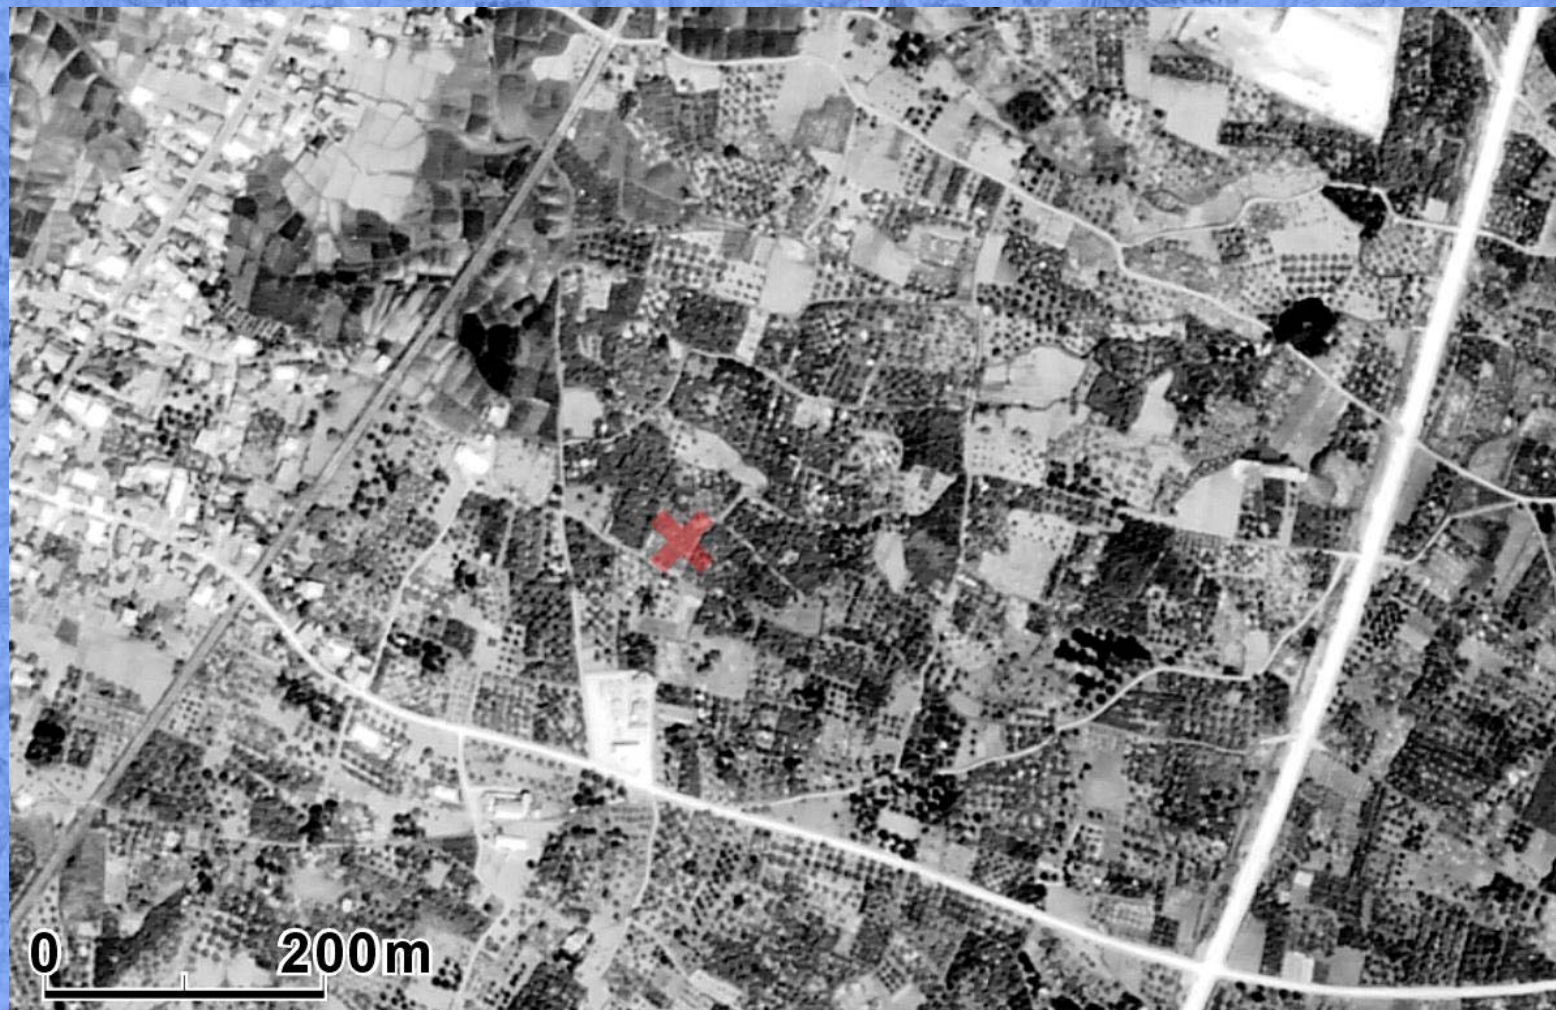
空中写真(1965年)では

果樹園が南に張り出したところ

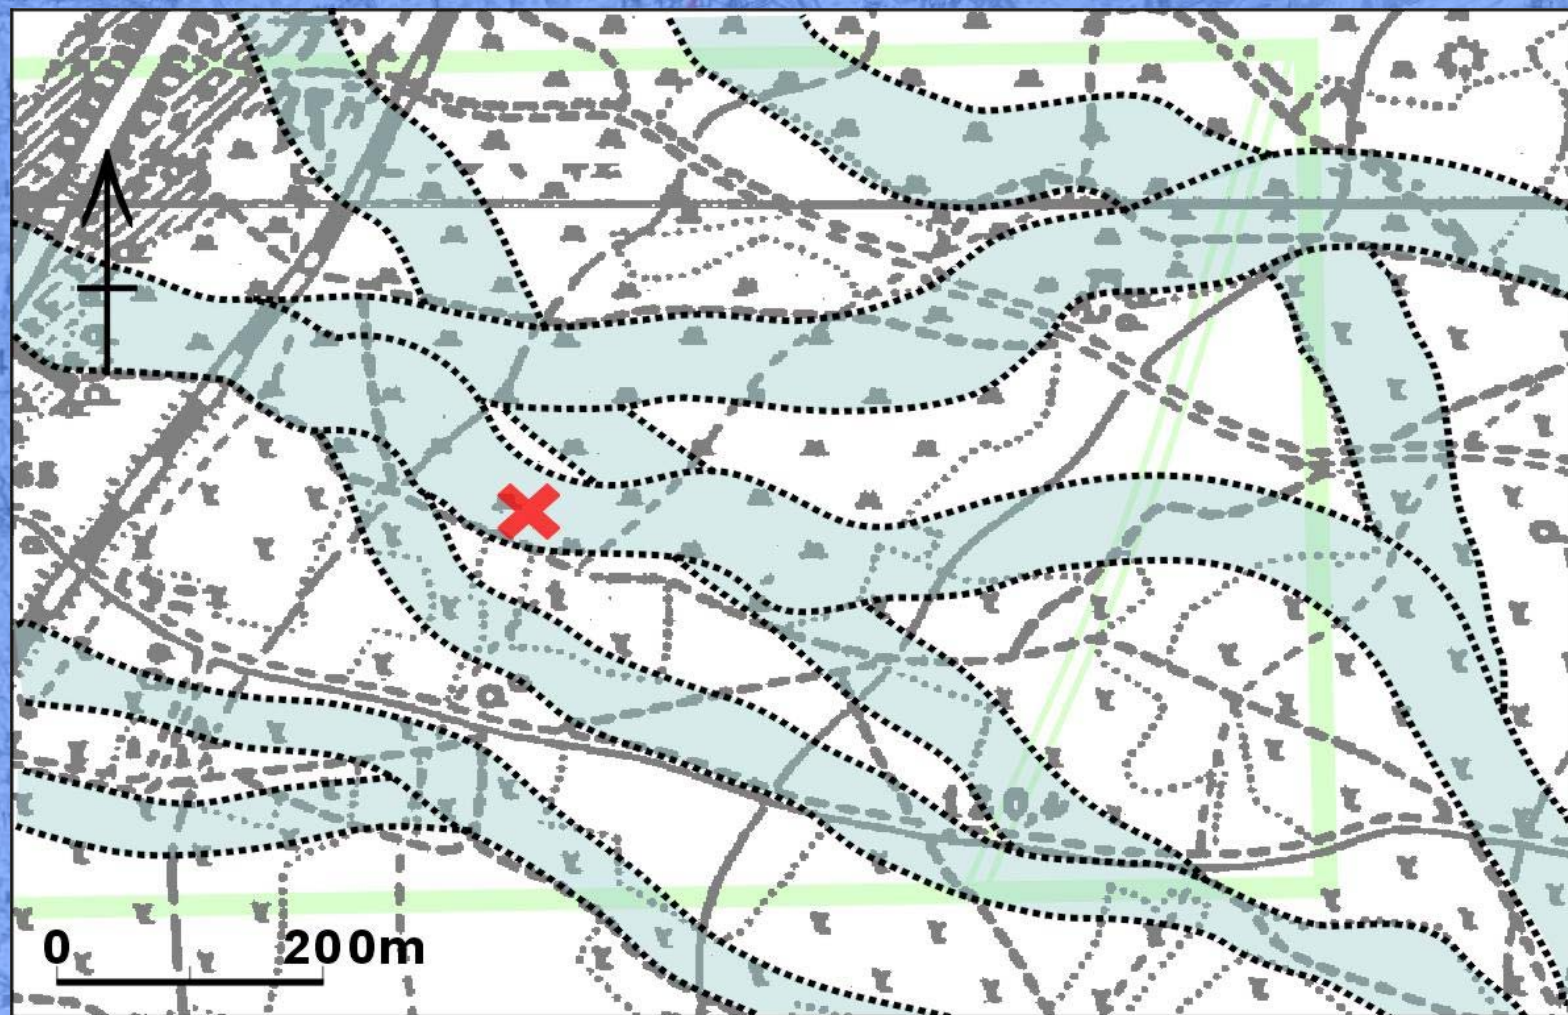
空中写真判読を明治43年1/2万地形図に投影してみると...

地形と調和的に新旧の複数の旧河道が明瞭に認められる

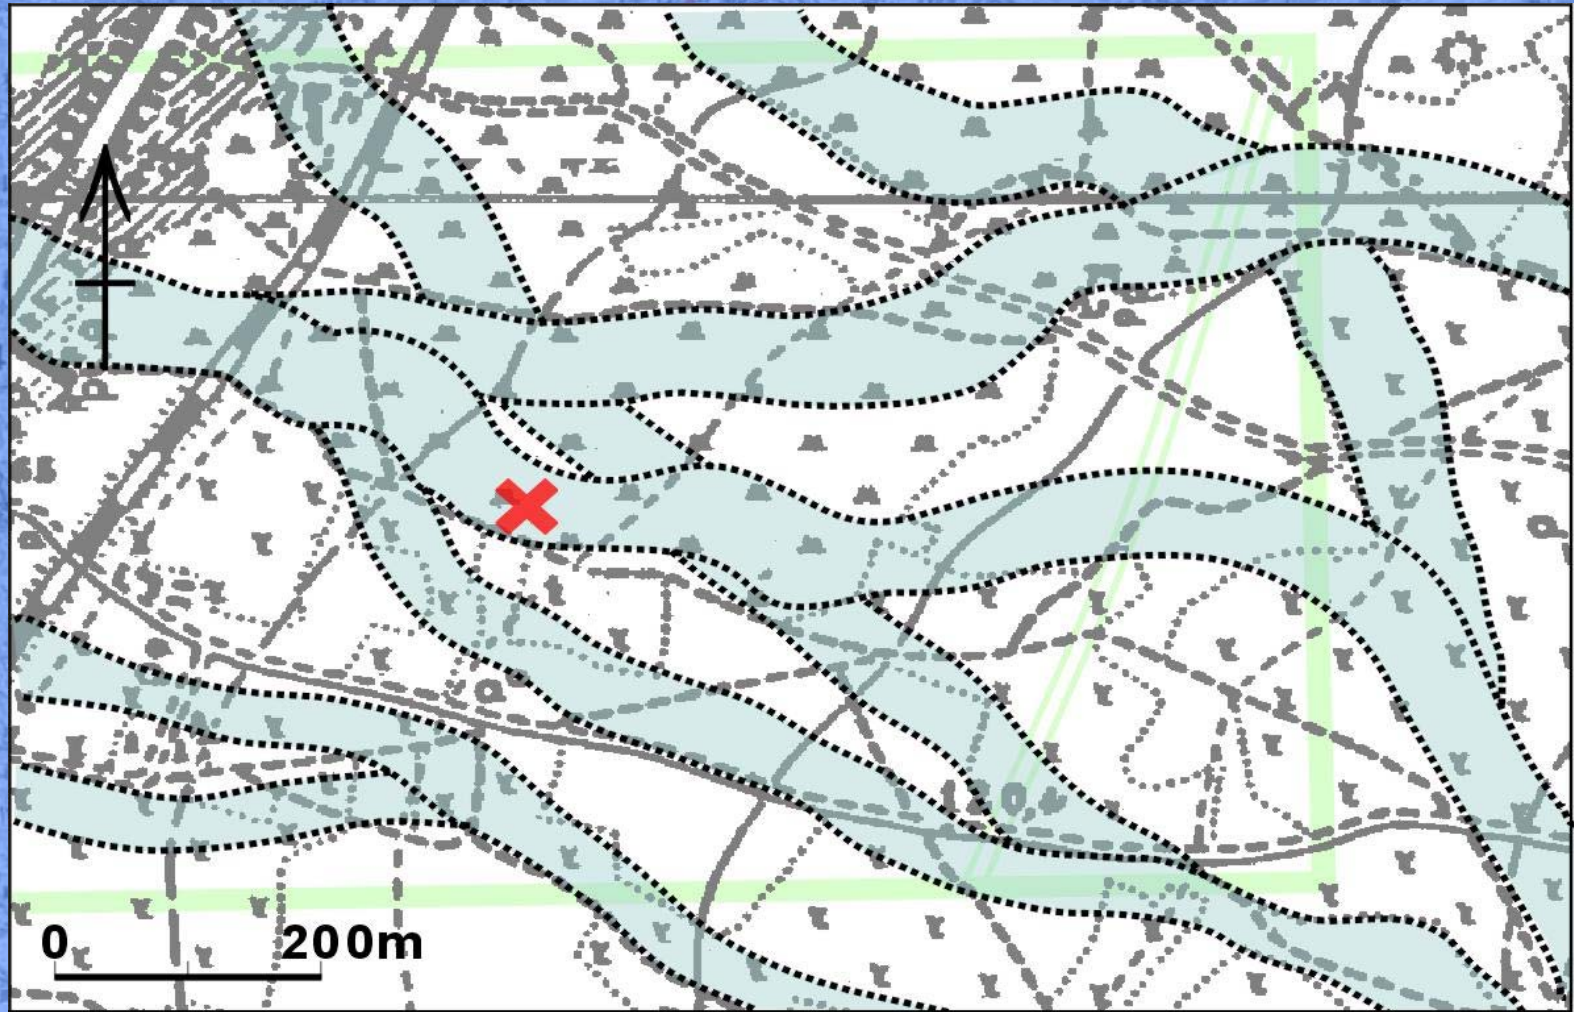
空中写真判読を明治43年1/2万地形図に投影してみると...

蛇行流路の滑走斜面上...

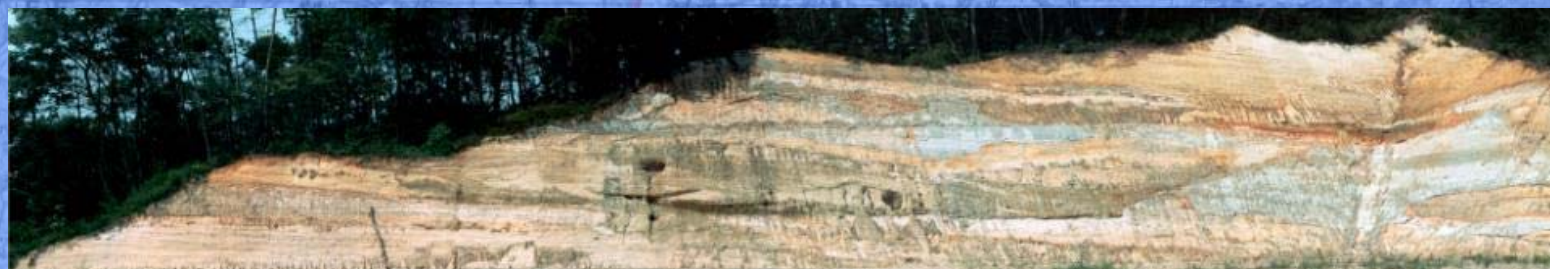
放棄河道を泥が埋める場合

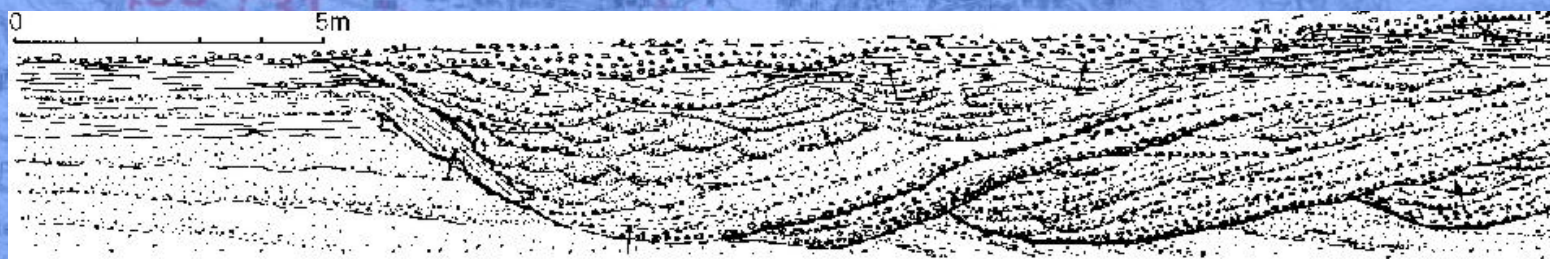
放棄河道を砂が埋める場合

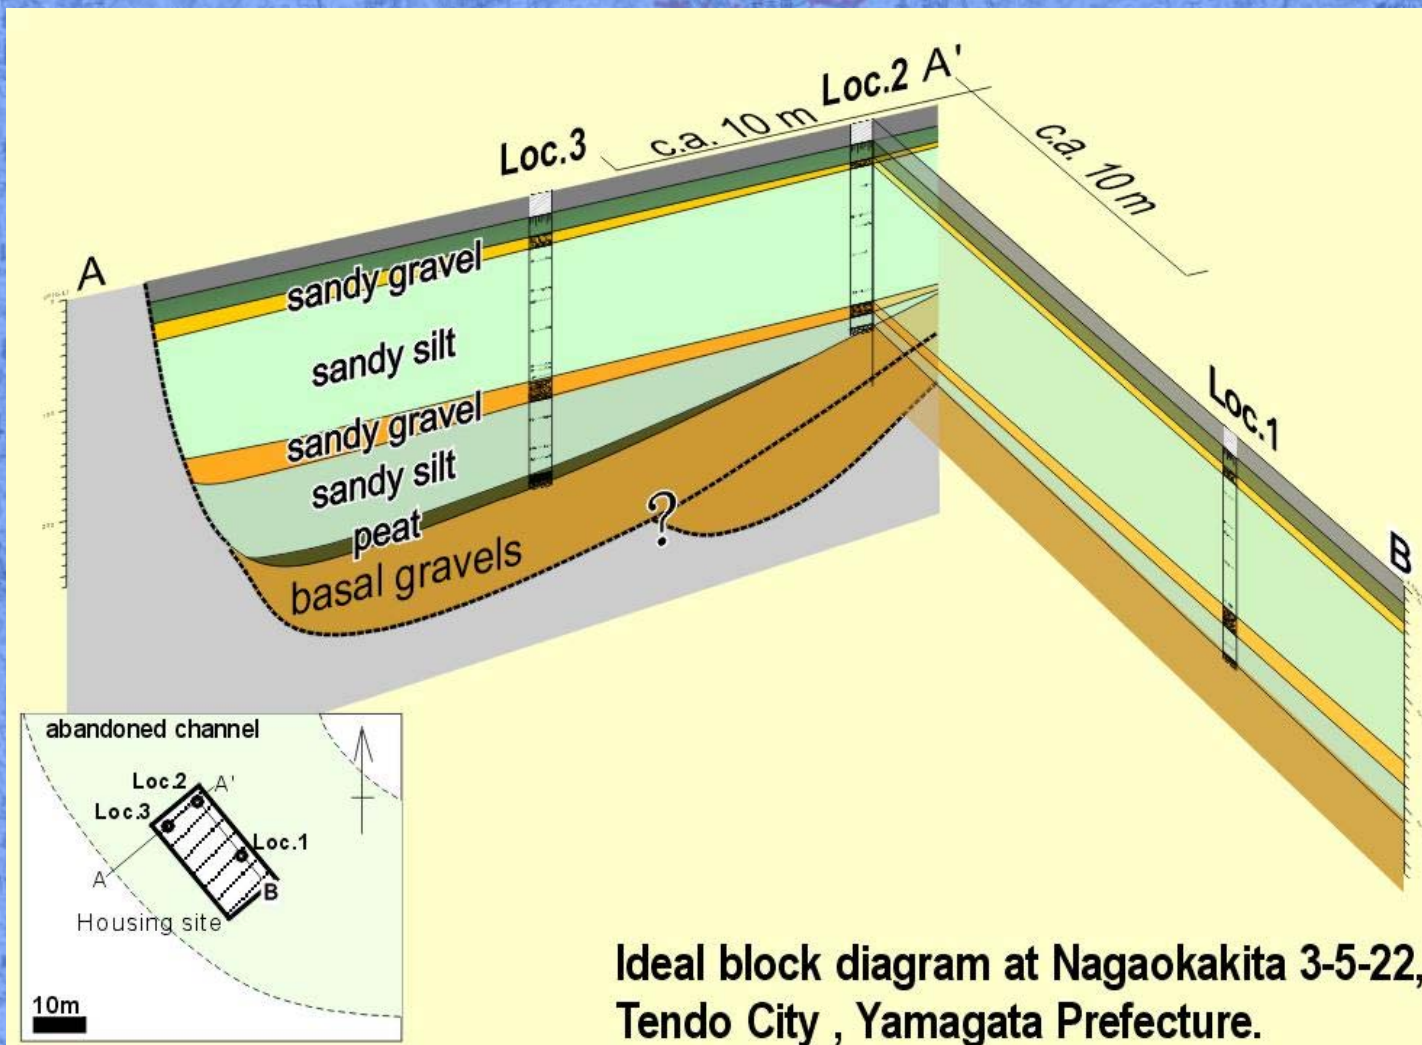
Ideal block diagram at Nagaokakita 3-5-22,  
Tendo City, Yamagata Prefecture.

蛇行部の河道が放棄されて湿地になった
