新潟県柏崎市街地南東部砂丘上面～斜面の被害について - 砂丘斜面上での液状化被害の公的対策の必要性 -

山形大学地域教育文化学部生活総合学科 川辺孝幸

調査日

2007年7月24日.

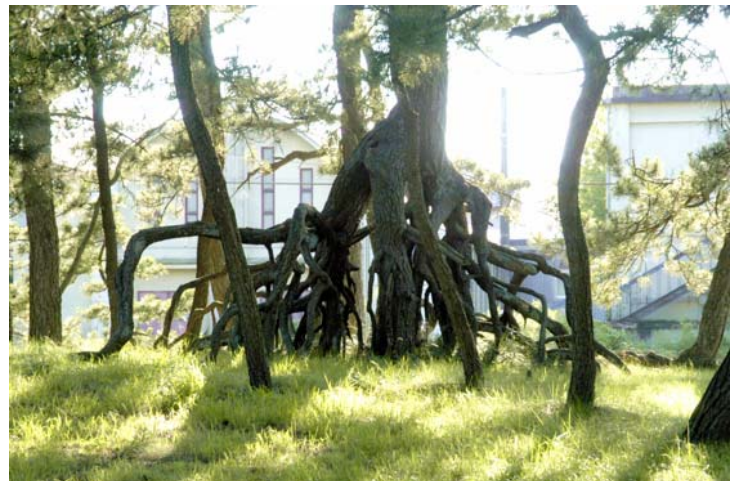
第2図 柏崎市比角1丁目, 羽森神社裏の砂丘の名残り

丘の上面にあり、比角1丁目の羽森神社の裏の松林の生えている小高い部分は、砂丘の様子をとどめている(第2図)。

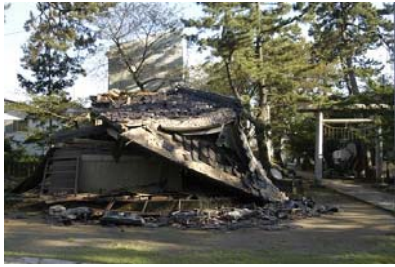
第3図 柏崎市比角1丁目、羽森神社の倉庫

県道152号線沿いでは、建築年代の古い建物や構造的に弱い建物の被害が目立つ(第3図、第4図、第5図)。

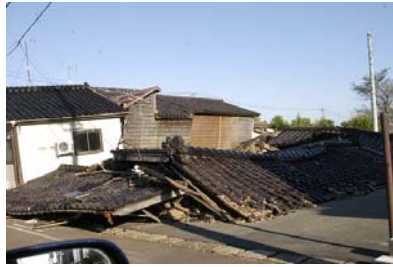
第4図 柏崎市四谷1丁目の倒壊家屋

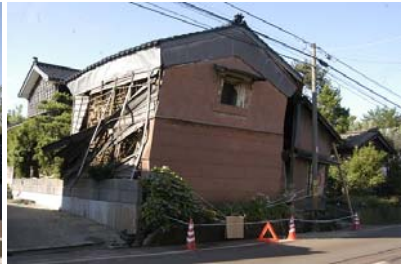
第5図 柏崎市長浜町の傾いた土蔵

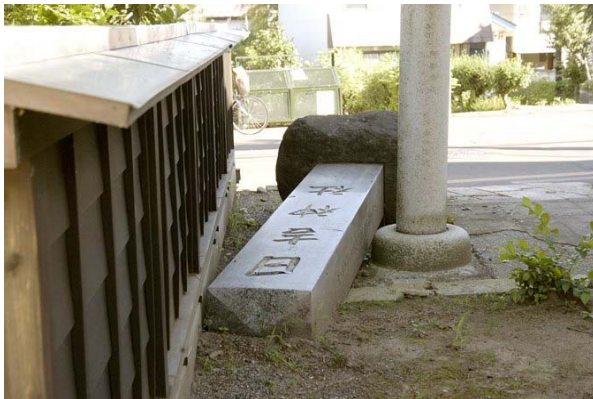
第6図 まさに神業！的転倒の柏崎市長浜町日吉神社の石碑 塀と鳥居の亀腹との約3cmの隙間に倒れた。
<http://kei.kj.yamagata-u.ac.jp/kawabe/www/torii/>

また、表層が砂丘砂で地盤強度が低いために、基礎がしっかりしていない鳥居や石碑の構造物では倒壊の被害が見られる(第6図、第7図)。

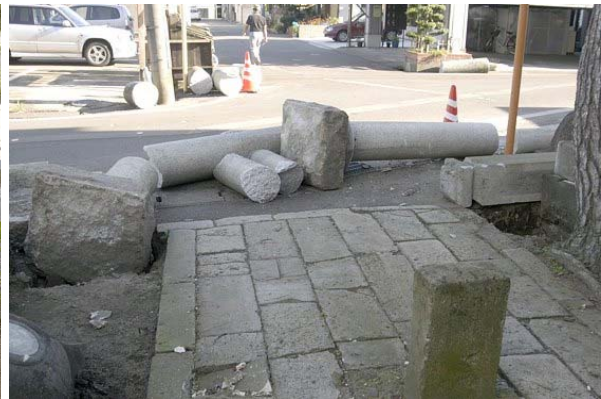
第7図 柏崎市比角1丁目の羽森神社の倒壊した鳥居基礎が抜けて転倒した。

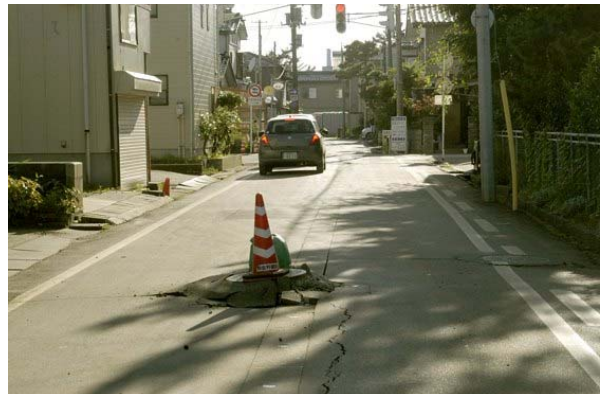
なお、砂丘上面の道路でもマンホールの浮き上がりが見られた(第8図)。宙水などの局所的な地下水によるものとみられる。おそらく埋設工事の際の埋め戻した堆積物もとの砂丘砂堆積物との境目が不透水層になった可能性がある。

第8図 柏崎市比角1丁目、第二中学校グラウンド南の道路に見られた砂丘上におけるマンホールの浮き上がり。

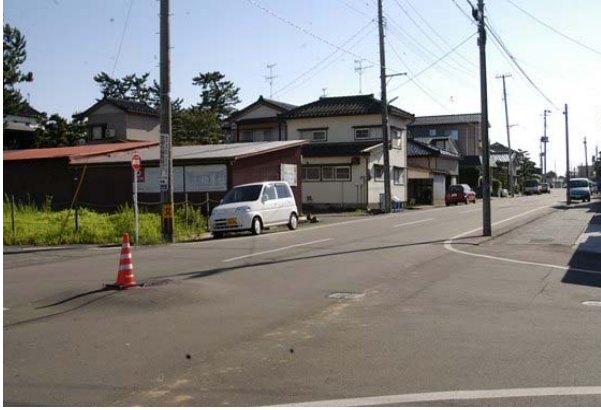
県道152号線沿いの日吉町から長浜町にかけての砂丘東斜面上や(第9図、第10図)、県道152号線と県道522号線との間の四谷1丁目、四谷2丁目、日吉町などの砂丘の南斜面では、斜面の下方向へのすべりが認められる。

第 9 図 東向き砂丘緩斜面上の、県道 152 号線の一本北側の通りの交差点に見られるマンホールの浮き上がり。

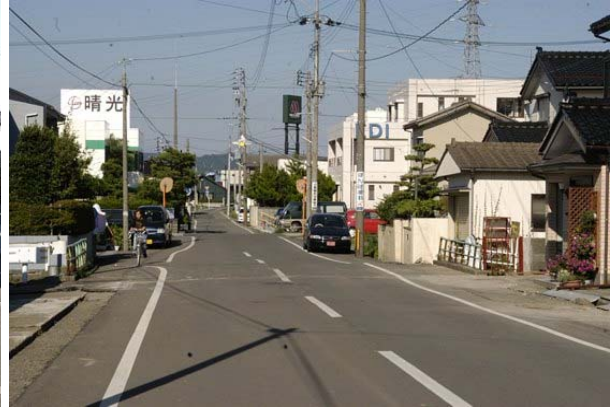
第 10 図 交差点から東側を眺めると、道路のうねりが見られる。側溝には東西方向の衝突痕がみられる。

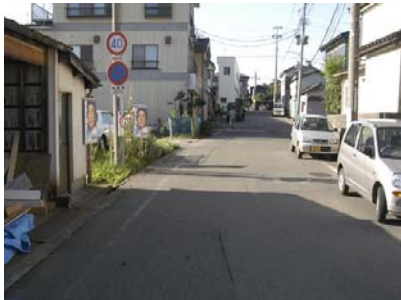
これらの表層の変状に伴って倒壊したと思われる構造物は認められないが、斜面下部では、地面の盛り上がりによる駐車場や道路の被害、不同沈下によって基礎が傾斜する被害が構造物に認められる(第11図～第

第 11 図 柏崎市四谷 2 丁目 1 の斜面方向の道路を見上げる。倒壊などの強震動による被害は少ない。

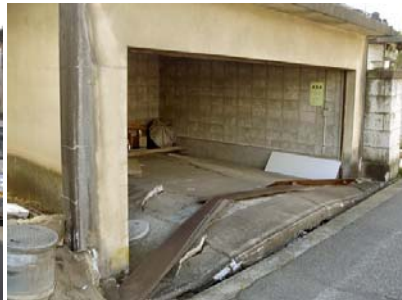
第 12 図 第 11 図の道路の斜面下部での車庫の床の盛り上がり。液状化によって盛り上がったとみられる。

盛り上がりの斜面下方では噴砂も認められ、地震動によって、地形よりやや緩傾斜で傾く地下水面によって、地下水位が浅い斜面下部で液状化が起こって表層のすべりが生じたと考えられる。

傾斜した地下水層が大規模な液状化災害を引き起こすことは、藤田(1983, 1986)、Kazaoka et al.(1992)、風岡(1993)、藤田ほか(1996)などによって示されていて、液状化による被害の発生を抑えるには、液状化の根本原因である水抜き対策をおこなう必要性が示されている。今回の 2007 年新潟県中越沖地震による砂丘斜面での液状化被害も、発生の範囲は個人で対応できる範囲をはるかに超えた広範囲に及ぶため、公的な機関による水抜き対策が必須である。

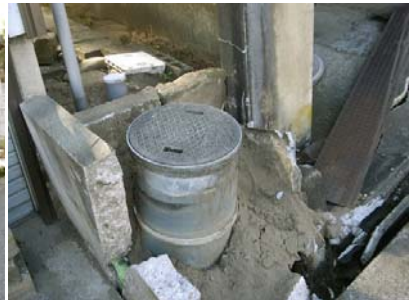
第 13 図 第 12 図の車庫の床の盛り上がりの斜面下隣では、噴砂とマンホールの浮き上がりがみられる。

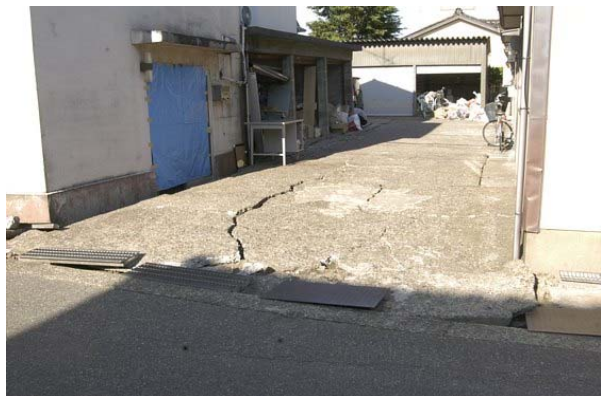
第 14 図 柏崎市四谷 2 丁目 1 の斜面方向の道路沿いに見られる斜面下部の盛り上がり。

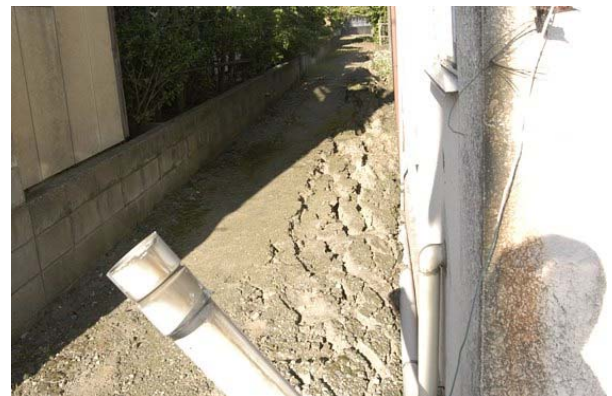
第 15 図 第 14 図の建物の北側の路地では、路地の路面が盛り上がりとともに、建物の沈下が見られる。建物の基礎は、斜面と反対方向に緩く傾斜した。

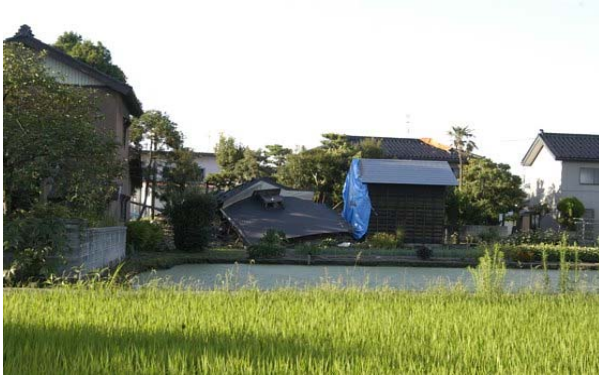
第 16 図 柏崎市北半田の微高地上の建築年代の古い建物の倒壊と、微高地と低地の境界にある溜池 水位は地震後に 20cm 弱低下したということである。

これに対して、国道 8 号線より南東側の柏崎市北半田では、その北半分は、南側より数十 cm～1m 高く、国道 8 号線の北西側に続く微高地になっていて、鯖石川の旧河道沿いの自然堤防堆積物であると考えられる。この微高地には建築年代の古い建物を含む従来からの集落がある。この集落では、土蔵などの古い建物の倒壊が認められた(第 16 図)。

南側も建築年代の古い建物は倒壊しているが、低地の低い部分にもかかわらず、地表の変形はほとんど見られない。北側の微高地との境界部や低地内には溜池があるが、地震の後、いずれも 20cm 程度水位が低下したということであり、この低地の部分での地下水位は高くはなかったとみられる(第 16 図、第 17 図)。

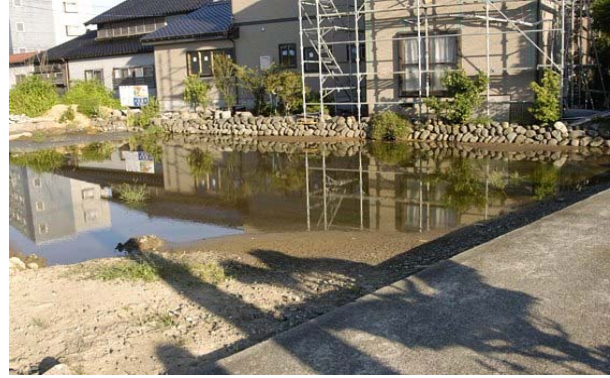
第 17 図 柏崎市北半田の低地側にある溜池 第 16 図の溜池とともに、地震の後で水位が 20cm ほど低下したということであり、底には亀裂がみられた。低地にもかかわらず、地下水位は高くはなかったとみられる。
