2008年岩手・宮城内陸地震で発生した  
荒砥沢ダム上流域の大規模地すべりについて

2009年9月 山形大学地域教育文化学部 川辺孝幸  
荒砥沢キャニオンを守る会（略称：ACG）

# ■ 荒砥沢ダム上流域の地すべりとは

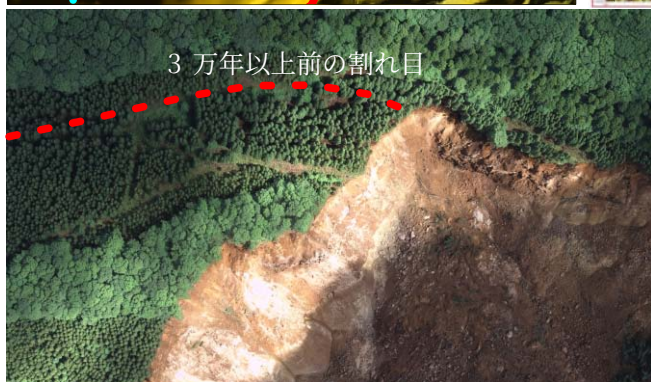
3万年以上前の割れ目

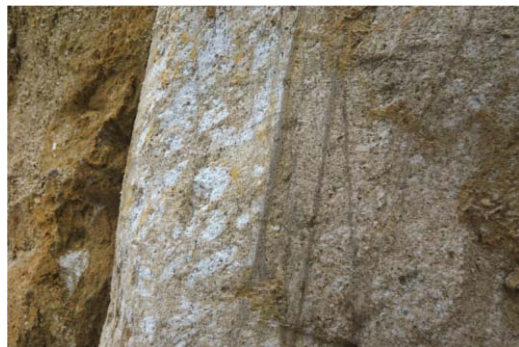
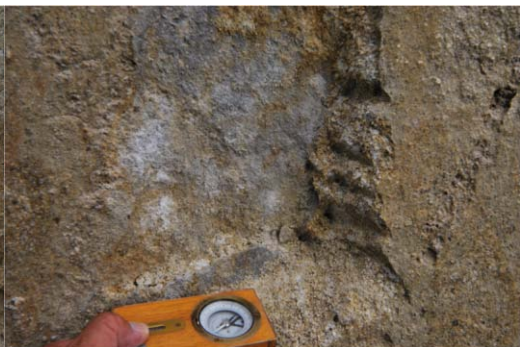
古い開口割れ目は、み込んだ粘土が充填している
