2009年6月5日

信濃町野尻赤川地区周辺の地形・地質について

山形大学地域教育文化学部 川辺孝幸

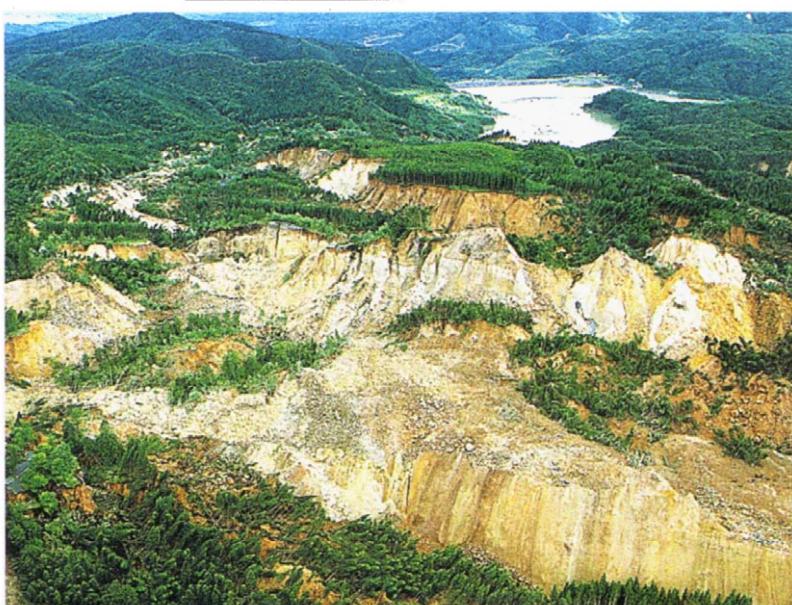
岩手・宮城地震の被害地域 山大教授が調査

1~2万年ごとに発生

亀裂には、9200年前のもの

川辺教授はこの一帯の地形が過去にいつ動いたかを調べるために、数カ所で有機物を食んだ土砂を探取し、炭素を使っていつの年代のものかを測定した。その結果、濁流でなまつたとみられる土砂は3万8000年前のもので、大きな衝撃で割れたとみられる石の亀裂には、9200年前のもの

岩手・宮城内陸地震（マグニチュード7・2）で起きた
荒砥沢ダム上流の地滑りは、
長さ約1・4キロ、幅約900

た年代は、地震の発生時期を表している。今回のような大規模地震が、この地域で過去に繰り返していることが明らかになった」と話している。

んだとみられ、地震時か直後に堆積したと推測される。石の亀裂に詰まつた土砂は、地震時のものとみられるといふ。

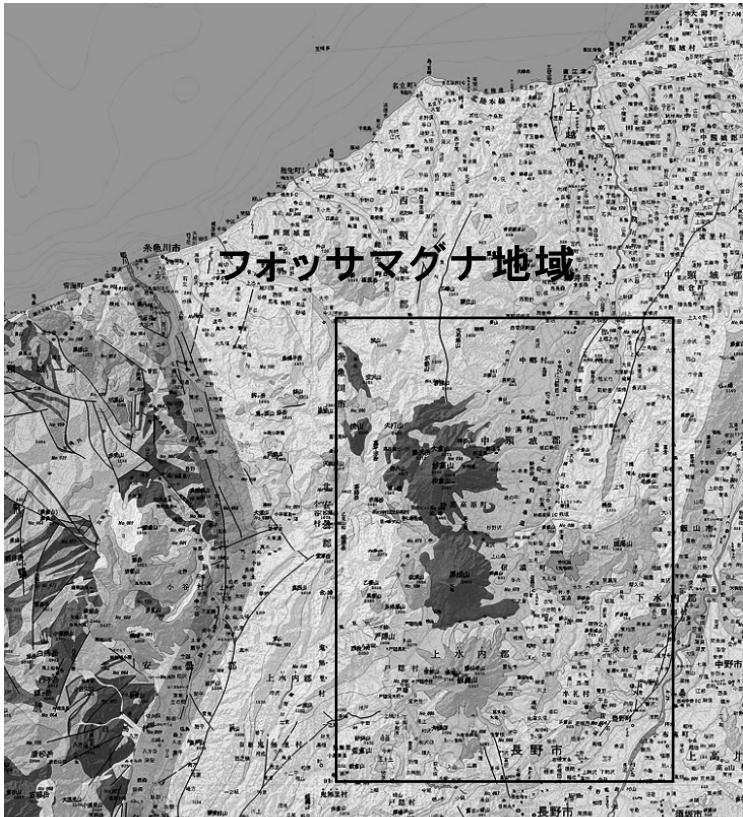
図1 フォッサマグナ地域北部の地質図(産総研1/20万シームレス地質図より)と長野盆地北部～上越市南部にかけての地質図(アーバンクボタ35より)と地震活動(1997/10/1～2007/10/06).赤丸は処分場予定地.

1. 調査地域周辺の長野県～新潟県の地域は、静岡県静岡市～新潟県糸魚川市にかけて発達する、日本列島を東西に大きく2つに二分する糸魚川～静岡構造線の東側にあるフォッサマグナ地域と呼ばれる第三紀層が厚く発達する地域に位置している（図1）。
2. フォッサマグナ地帯北部の長野盆地西縁には、信濃川沿いに新潟県まで伸びる信濃川断層帶の一部である、長野盆地西縁断層と呼ばれる活断層が知られている（図1）。

3. 長野県北部から新潟県南西部にかけては、上記の信濃川断層帶とは異なる北北東～南南西方向の飯縄山・黒姫山・妙高山の火山列があり、その東麓には牟礼・古間・関川の低地が南北方向に連続している（図1）。
4. フォッサマグナ地域北部のこれら2つの方向の地質構造は、信濃町周辺が、第四紀中期更新世以降も活発な活動をおこなっている地域であることをものがたっている。とくに北北東～南南西方向の構造と調和的に、地下深部（数十km）の上部マントルでの活発な溶融体（マグマ）の活動が顕著である。

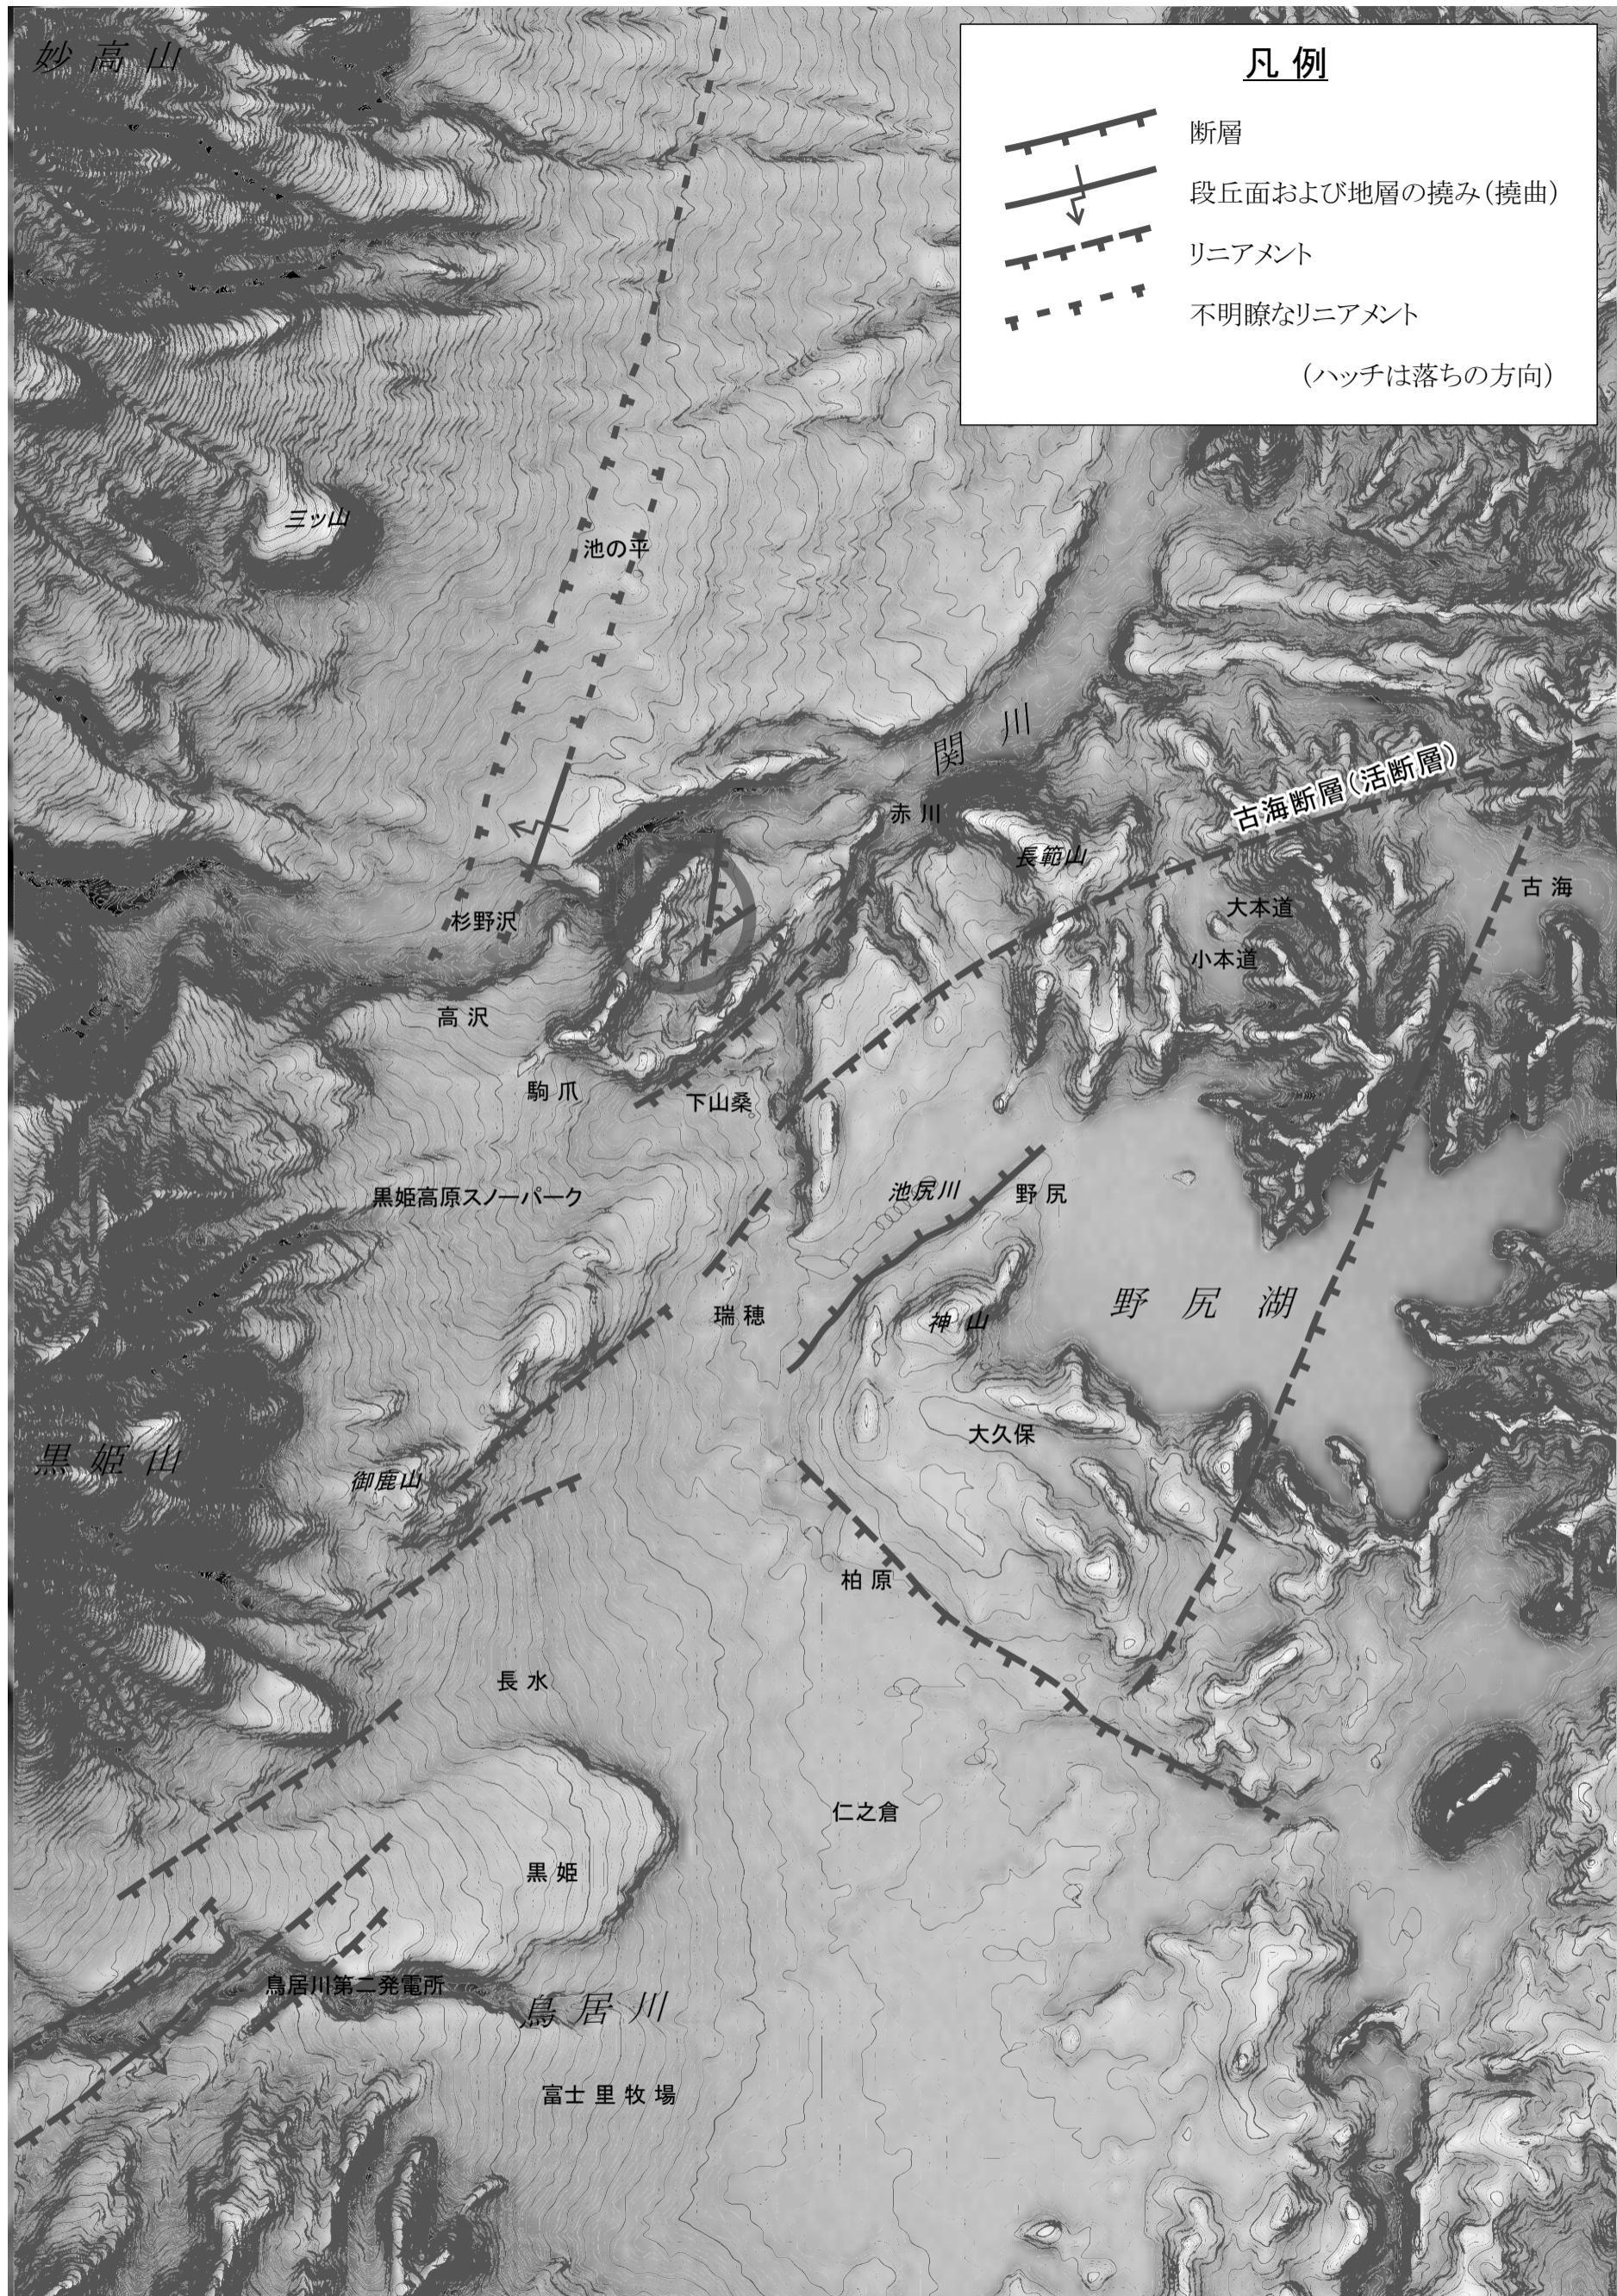
第2図 妙高山・黒姫山東麓～野尻湖周辺の活構造（活断層、活撓曲およびリニアメント） 赤丸は処分場予定地

5. このような地質的背景の中で、調査地域である信濃町赤川地区周辺～関川左岸地域では、古海断層など、北東～南西方向および北北東～南南西方向の構造運動が顕著である（図2）。過去数万年前以降に動いたとみられる活断層が存在しており、地形的にも明瞭である。
6. 赤川地区的地質調査では、調査地域内で、後期更新統猿丸層相当層を切る北北東～南南西方向の明瞭な断層が見つかっている（図3、図6、図7）。この断層の南南西への延長は、野尻ローム層や表土などの数万年前以降の地層に覆われていて、断層露頭が無いので不明であるが、谷の湧水部を調べると、この断層の延長上に線状に並び、湧水が線状に並ぶ付近を断層が通っていると考えられる。

9. 段丘面は、下流に向かって高度を下げるが、地下に断層があり、下流側が上昇すると、段丘面は上流側に向かって傾く。黒姫山北東麓から妙高山東麓にある活構造は、関川沿いの段丘面を上流側に傾くように変位させており、比較的活発な断層であると考えられる（図2）。
10. これらの断層は活断層であるが、活断層であってもすぐに動くとは限らない。地下でも活発に微小地震がおこっている。図2に示す地震は、マグニチュード3.7クラスが最

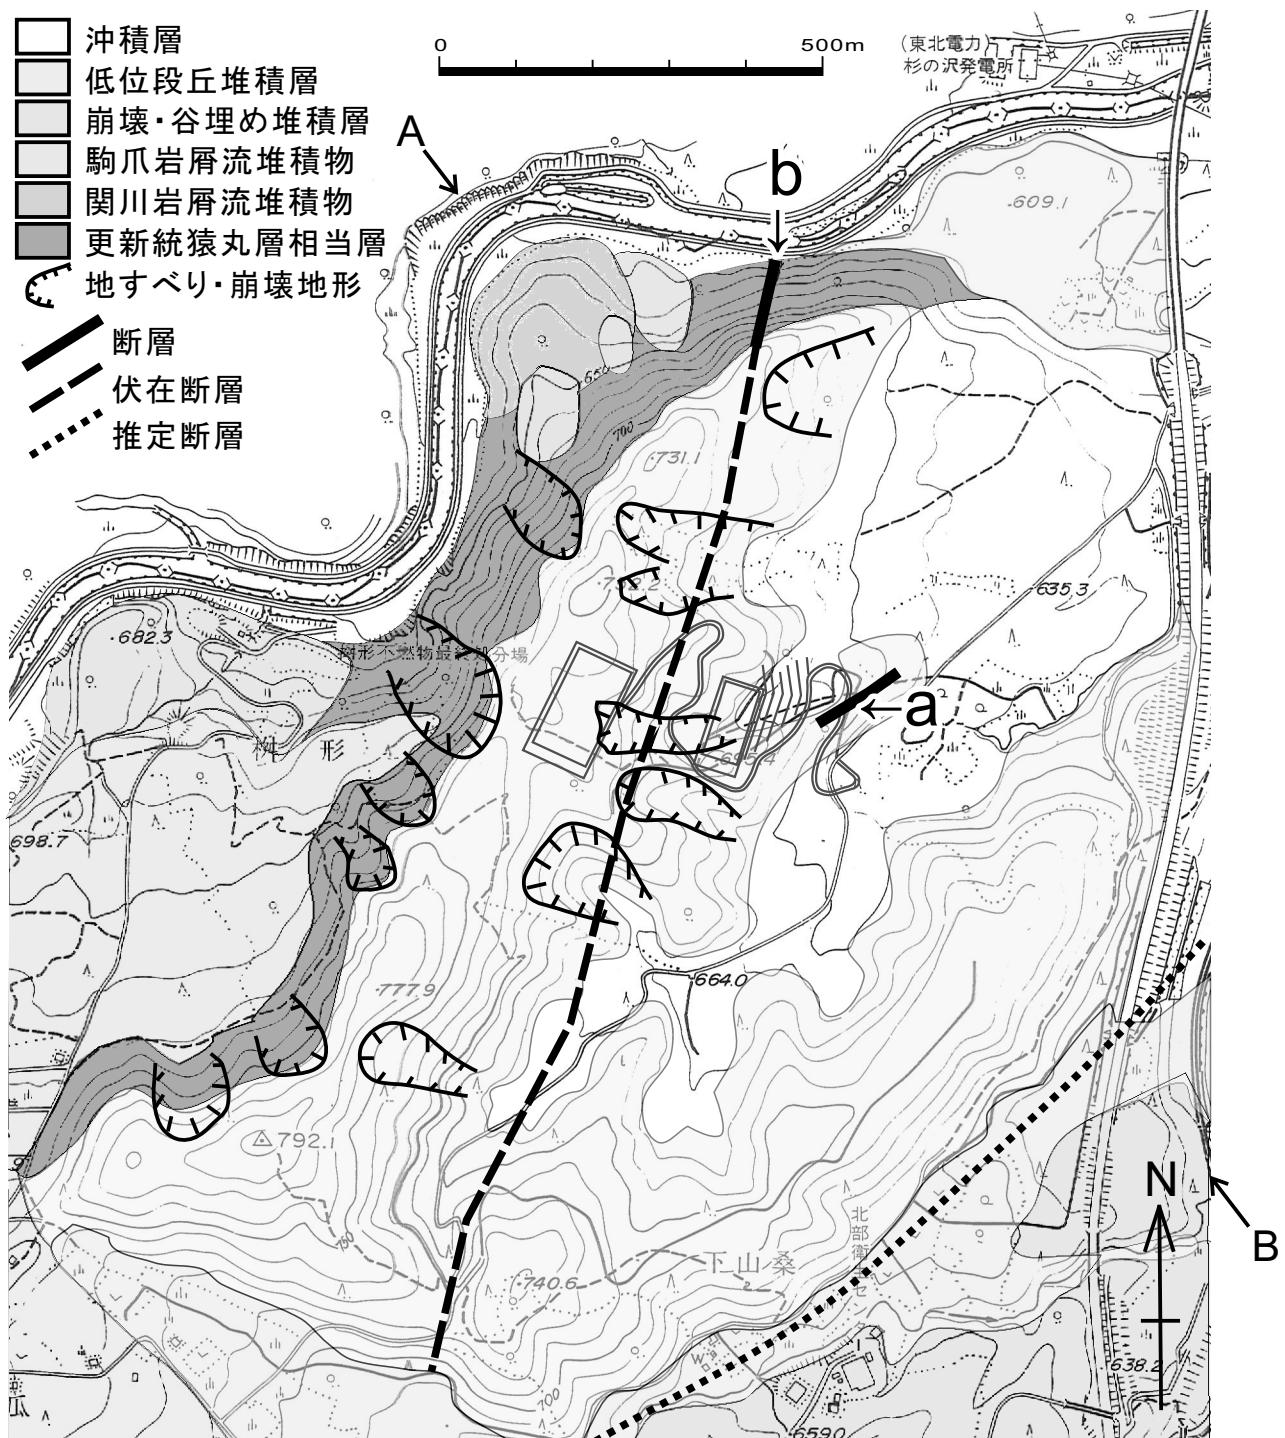
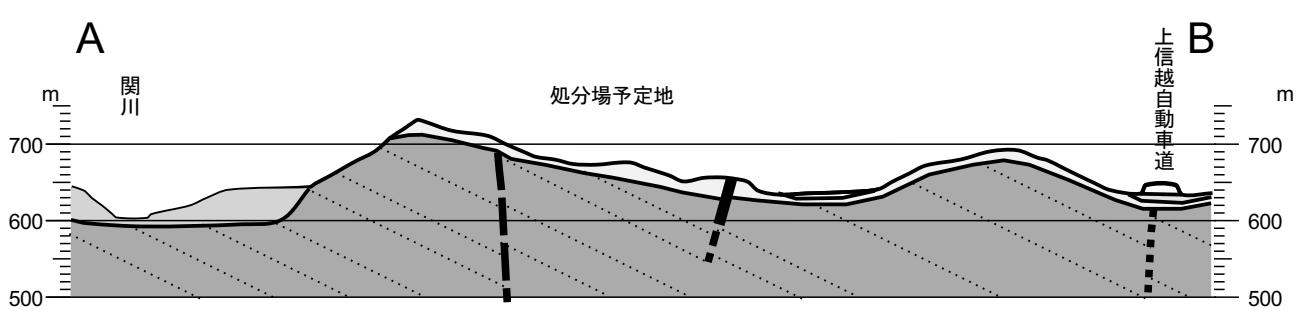
第3図 廃棄物処分場周辺の地質図・断面図

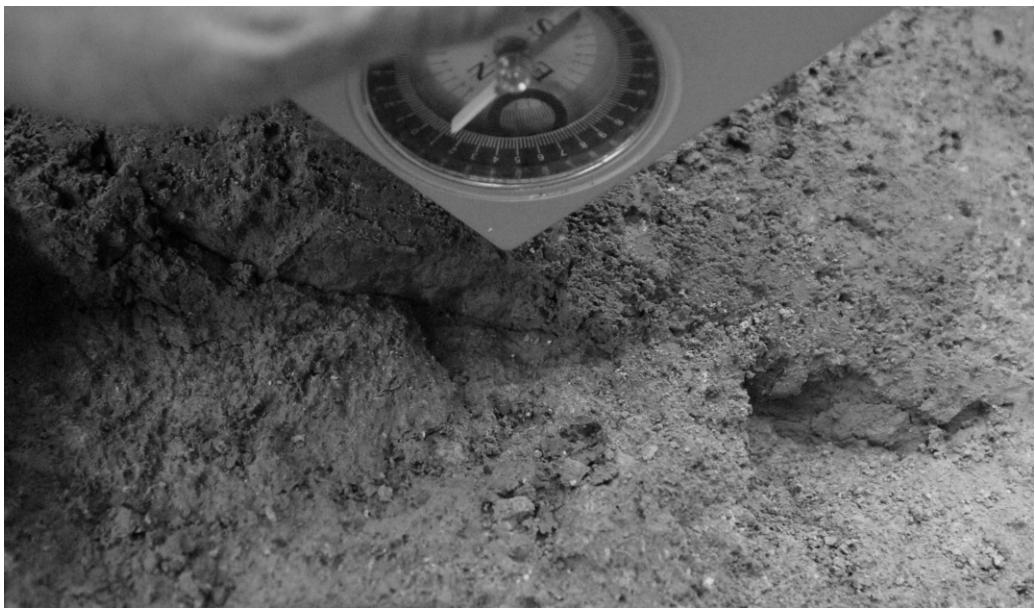
第4図-3 廃棄物処分場に登る林道の切り割りに露出する野尻ローム層を切る断層群に見られるすべり方向からは、上盤側が約50°の傾斜角で地形的に高い北西側に沈み込んで動いていることがわかる。

7. 処分場への進入路の林道の切通しでは、野尻ローム層を切る北東～南西方向の正断層群が露出している（図4、図5）。この断層群の断层面に残された擦痕からは、断層の北西側が、地形的に高い西側に向かって動いたことがわかる。
8. この正断層群の運動方向は、北西側の地形的に高い方が沈み込む運動を示しており（図5），地すべりによってできたものではなく、構造運動によってできたことを示している。なお、地すべりの場合には、すべり面より上の地層が、重力的により低い方向に滑落してできることから、断层面は地形的に低い方向に向かう擦痕ができる。

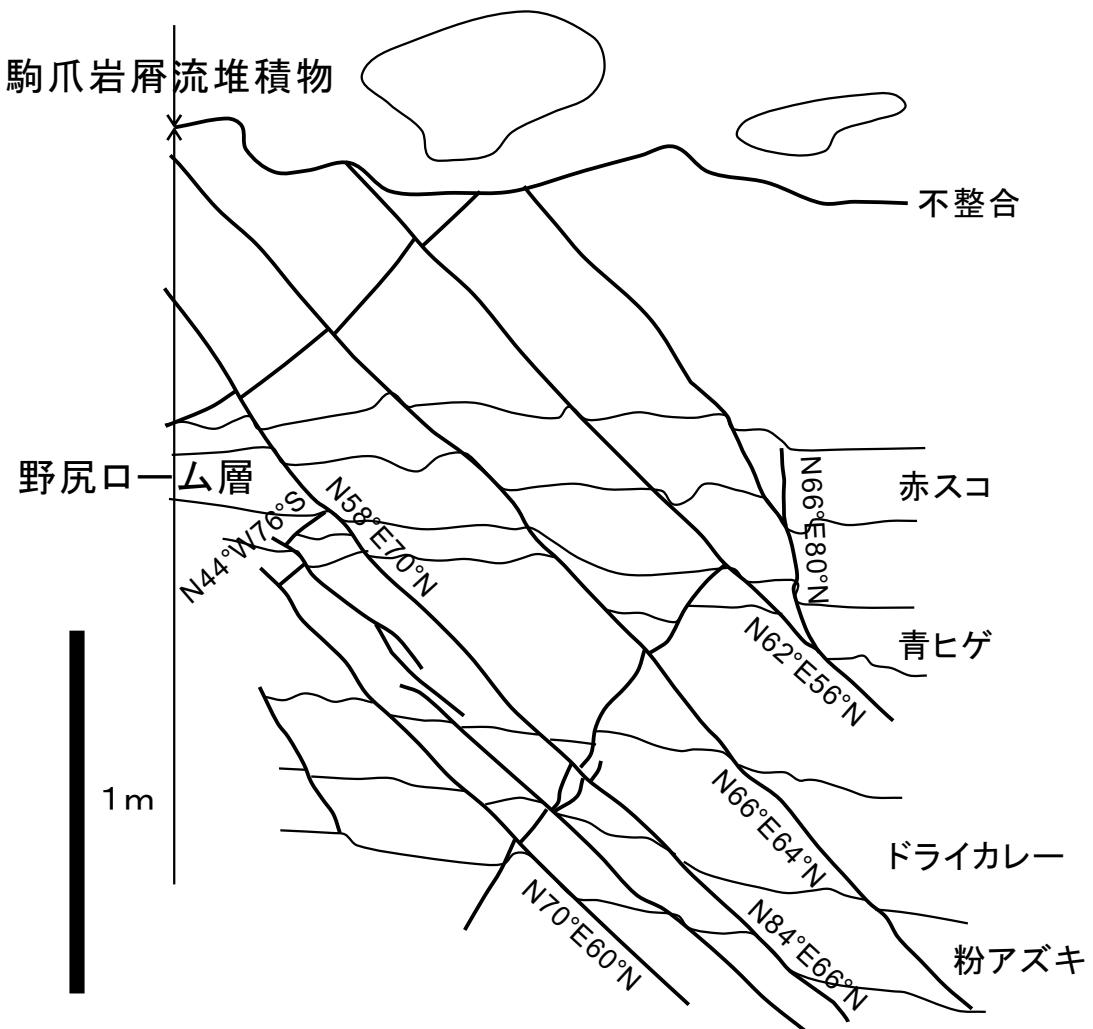
第5図 廃棄物処分場に登る林道の切り割りに露出する野尻ローム層と駒爪岩屑流堆積物との不整合および野尻ローム層を切る断層群のスケッチ (位置は第5図-a)

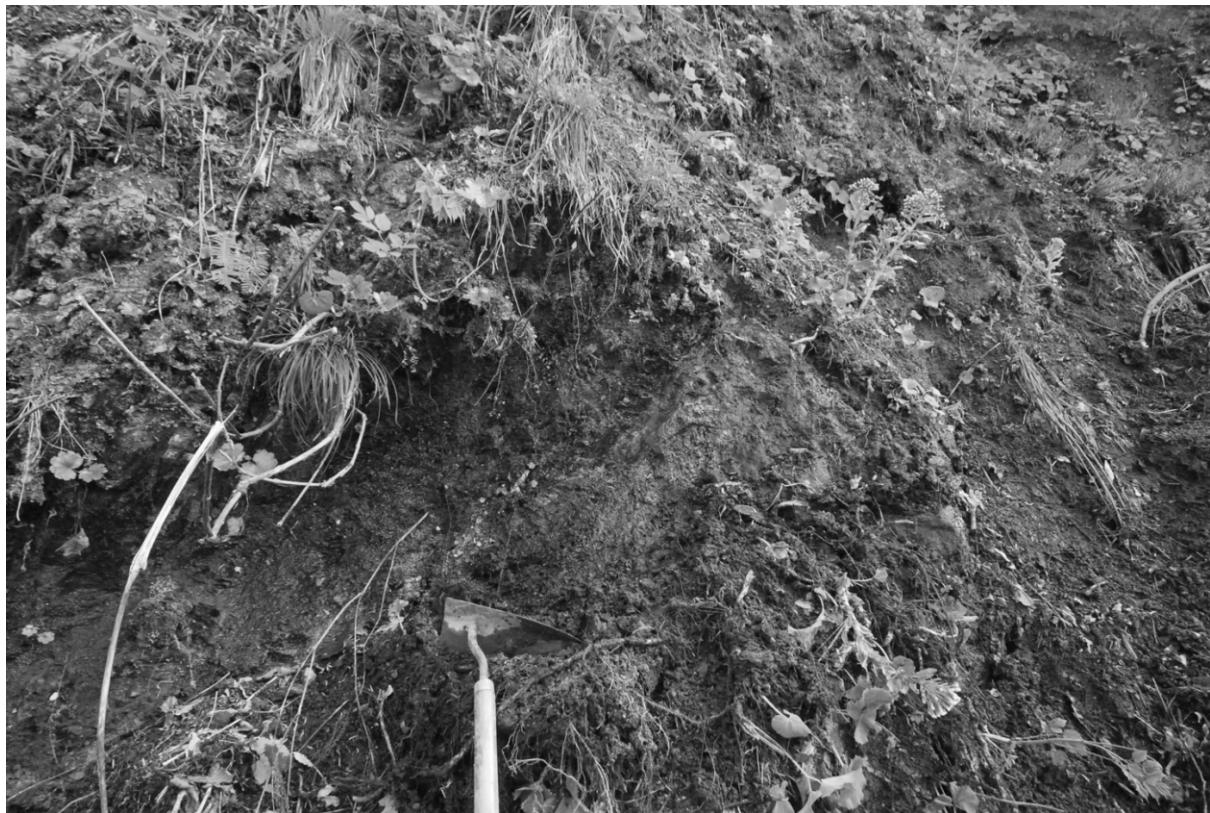
第6図 関川沿い（第5図-b）にみられる、火山岩類を切る断層破碎帶中の断層。

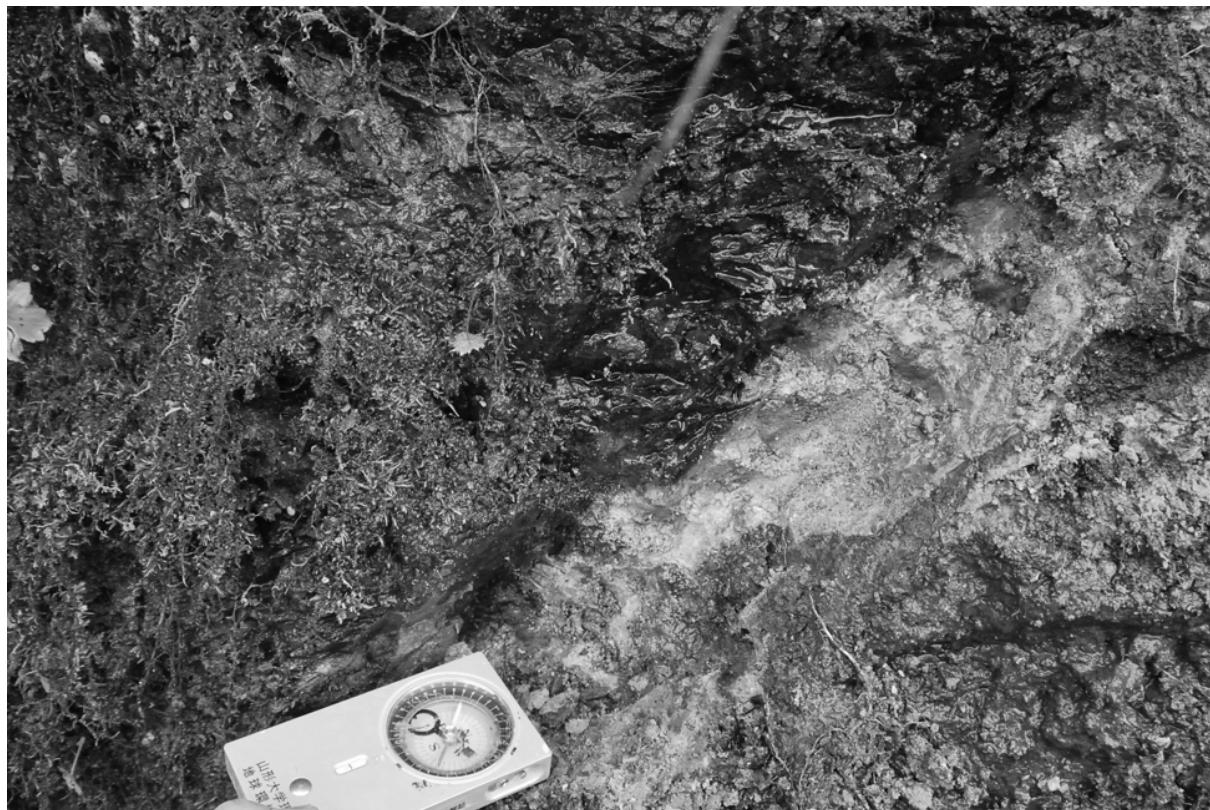
第7図 関川沿い（第5図-b）にみられる、火山岩類を切る断層破碎帶中の断層の拡大。幅約5 cmの断層粘土ができていて、湧水が湧いている。

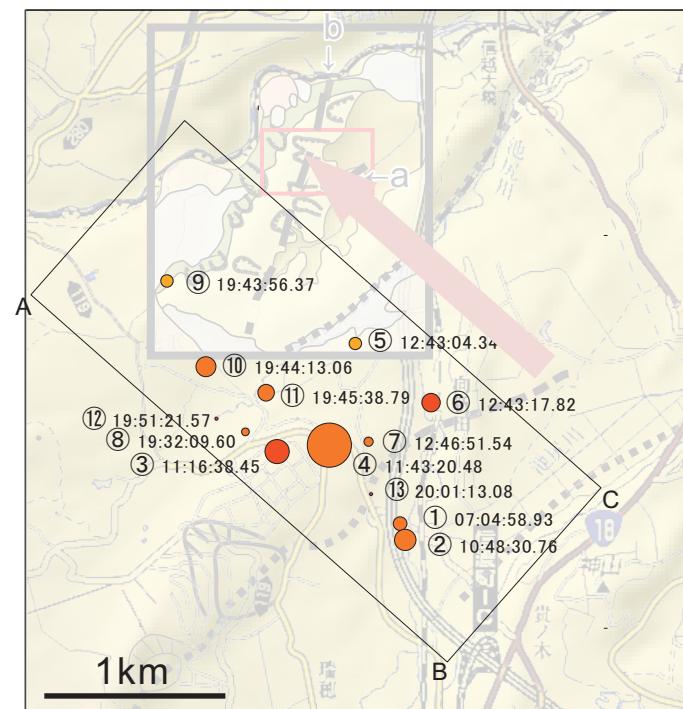
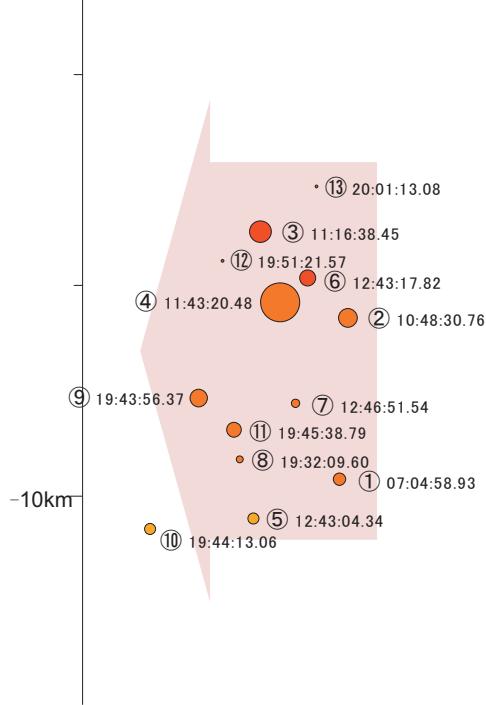
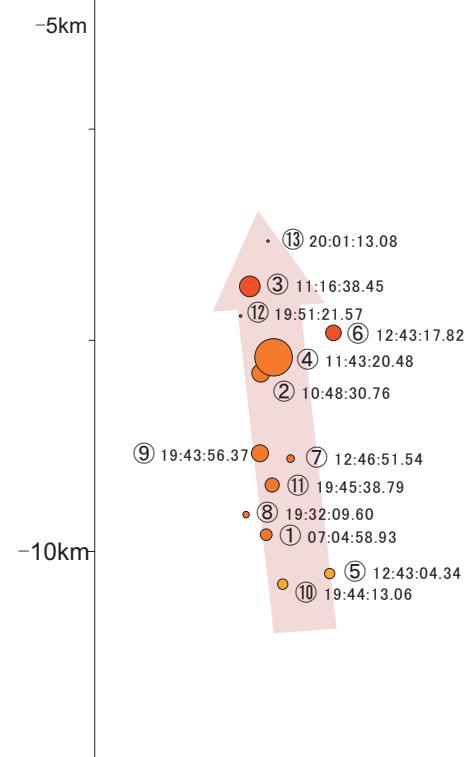
2009年1月25日長野県北部 (信濃町駒爪周辺)の地震の震源分布

13回の地震(2009/01/25 07:04:58.93 ~ 2009/01/25 20:01:13.08)

1. 報告書では、古海一野尻湖一向新田をとおる北東一南西方向の断層より北側の下山桑～駒爪に関して、更新統猿丸層相当層がつくる孤立丘の南西縁において、断層の存在を示す直接的な地質学的・地形学的・地震学的根拠は無かった。
2. そのため、地質学的・地形学的に明らかな、柏原の丘陵の南西縁をとおる地質構造は、古海一野尻湖一向新田をとおる断層を超えて北側には延長させていなかった。
3. 2009年1月25日に発生した信濃町下山桑を震央とする長野県北部の一連の地震（13回）は、古海一野尻湖一向新田をとおる断層の北に隣接する位置から発生し、順次北西に移った。その結果、一連の震源分布は、深さ約10.3km～6.3kmの間で、処分場予定地の南西約800mの位置まで広がる、北西一南東方向に約4kmの、北東に約80°傾斜する面をなした。
4. この結果を踏まえると、柏原の丘陵の南西縁をとおる地質構造は、古海一野尻湖一向新田をとおる断層を超えて、同断層によってやや北東に位置をずらして、関川北側の妙高市池の平を通る北北東一南南西方向の構造（グラーーベン構造）と交わる位置まで延長できると考えられる。
5. なお、今回の地震の起こった範囲は、上記のような池の平をとおる北北東一南南西方向の構造と古海一野尻湖一向新田をとおる断層とに挟まれた間に限られた狭い範囲で起こったため、エネルギーの蓄積が大きくなく、結果的に小さい規模（気象庁マグニチュード2.9）の地震になったと考えられる。
