赤川地域の地質と地震について

山形大学地域教育文化学部
生活総合学科 生活環境科学コース

川辺 孝幸

赤川処分場 予定地周辺の 地質

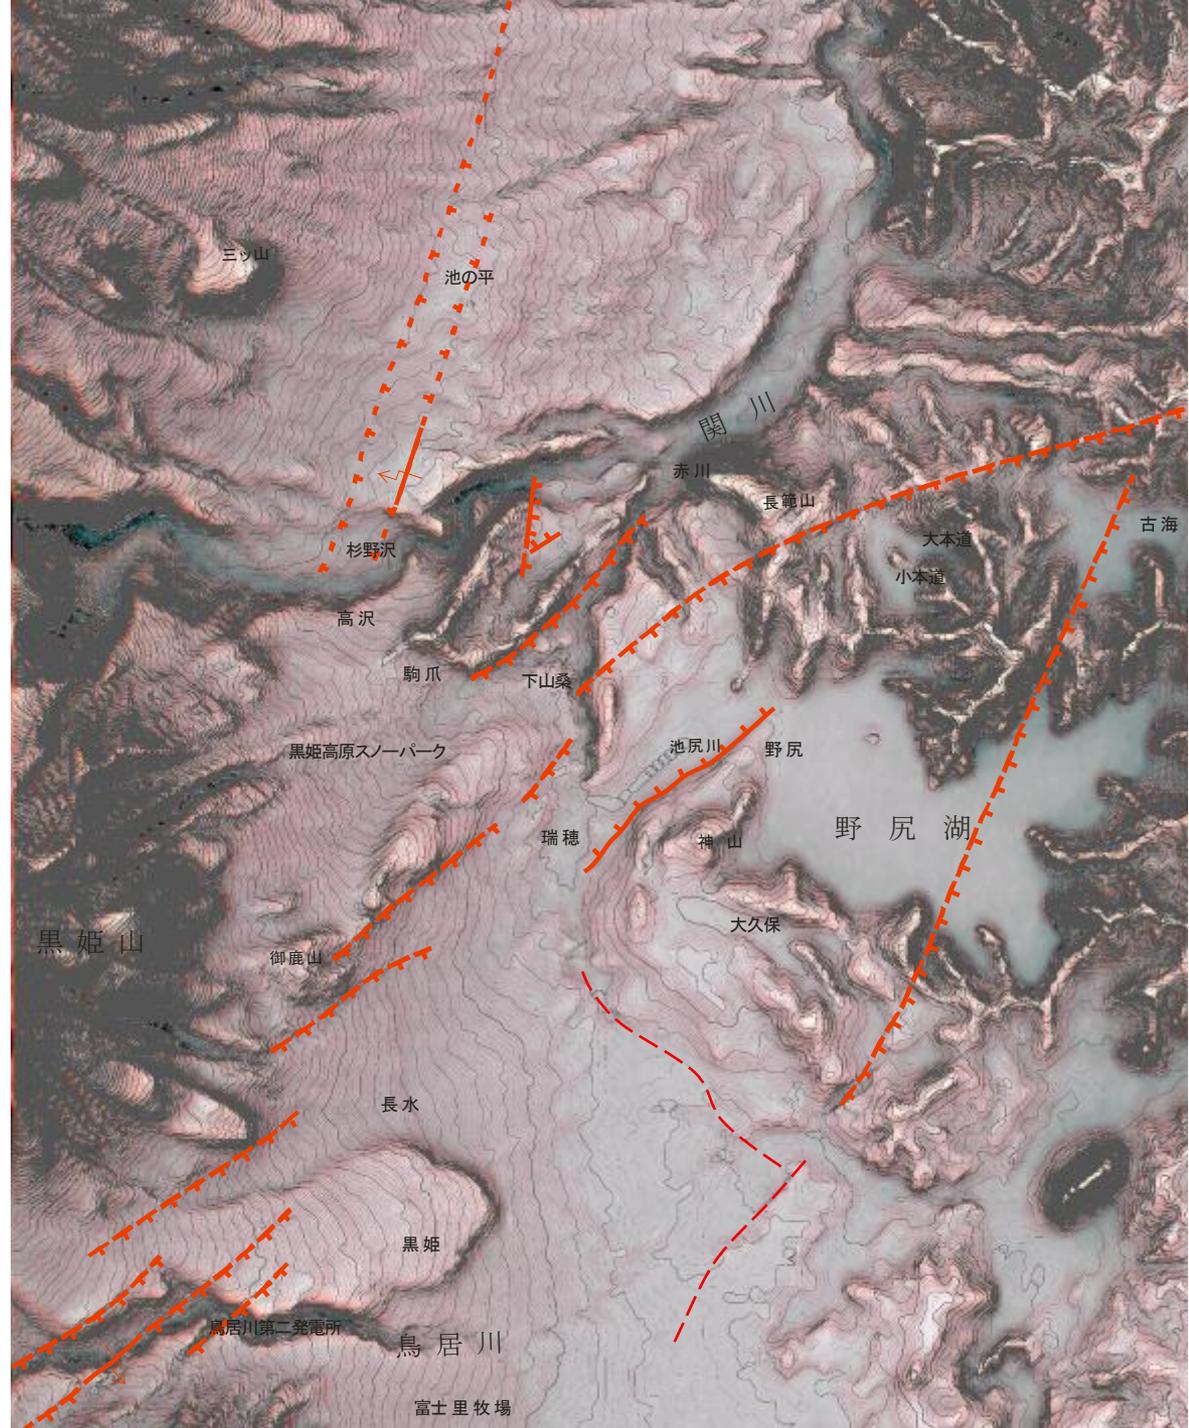
野尻湖周辺の 活構造 (断層・ 撓(とう)曲)

断層
 -

段丘面および地層の撓み(撓曲)
 -

リニアメント
 -

不明瞭なリニアメント
- (ハッチは落ちの方向)

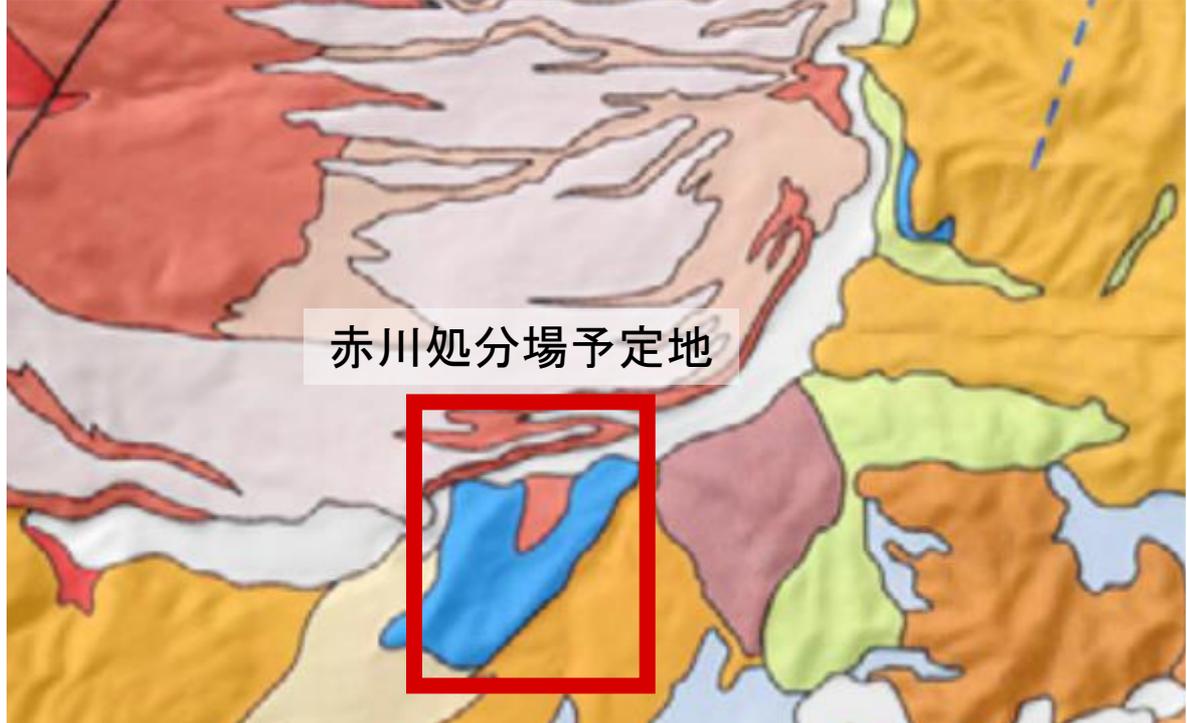
赤川処分場 予定地周辺の 地質

更新統 猿丸層相当層

礫岩・砂岩・泥岩
安山岩溶岩・
凝灰角礫岩

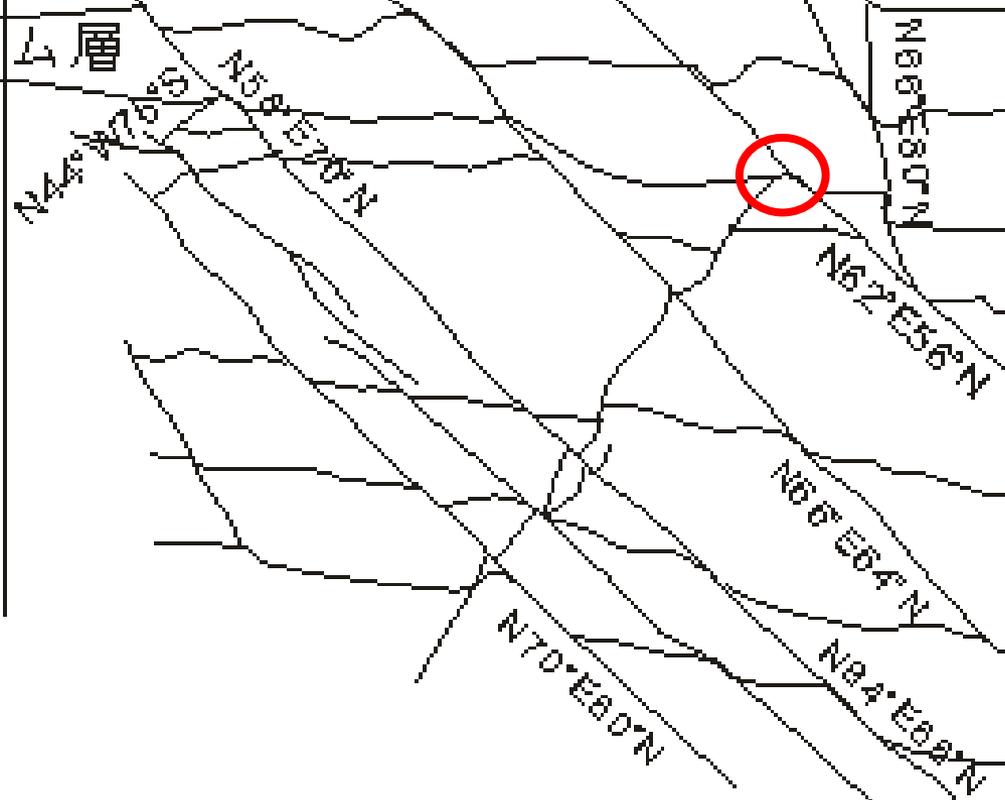
赤川処分 場予定地 — a の断 層群のス ケッチ

駒爪岩屑流堆積物

不整合

野尻口—ム層

・赤川処分場予定地には、猿丸層を切り、野尻ローム層に覆われる断層があり、湧水が多く出ていて、地すべりを起こす可能性がある

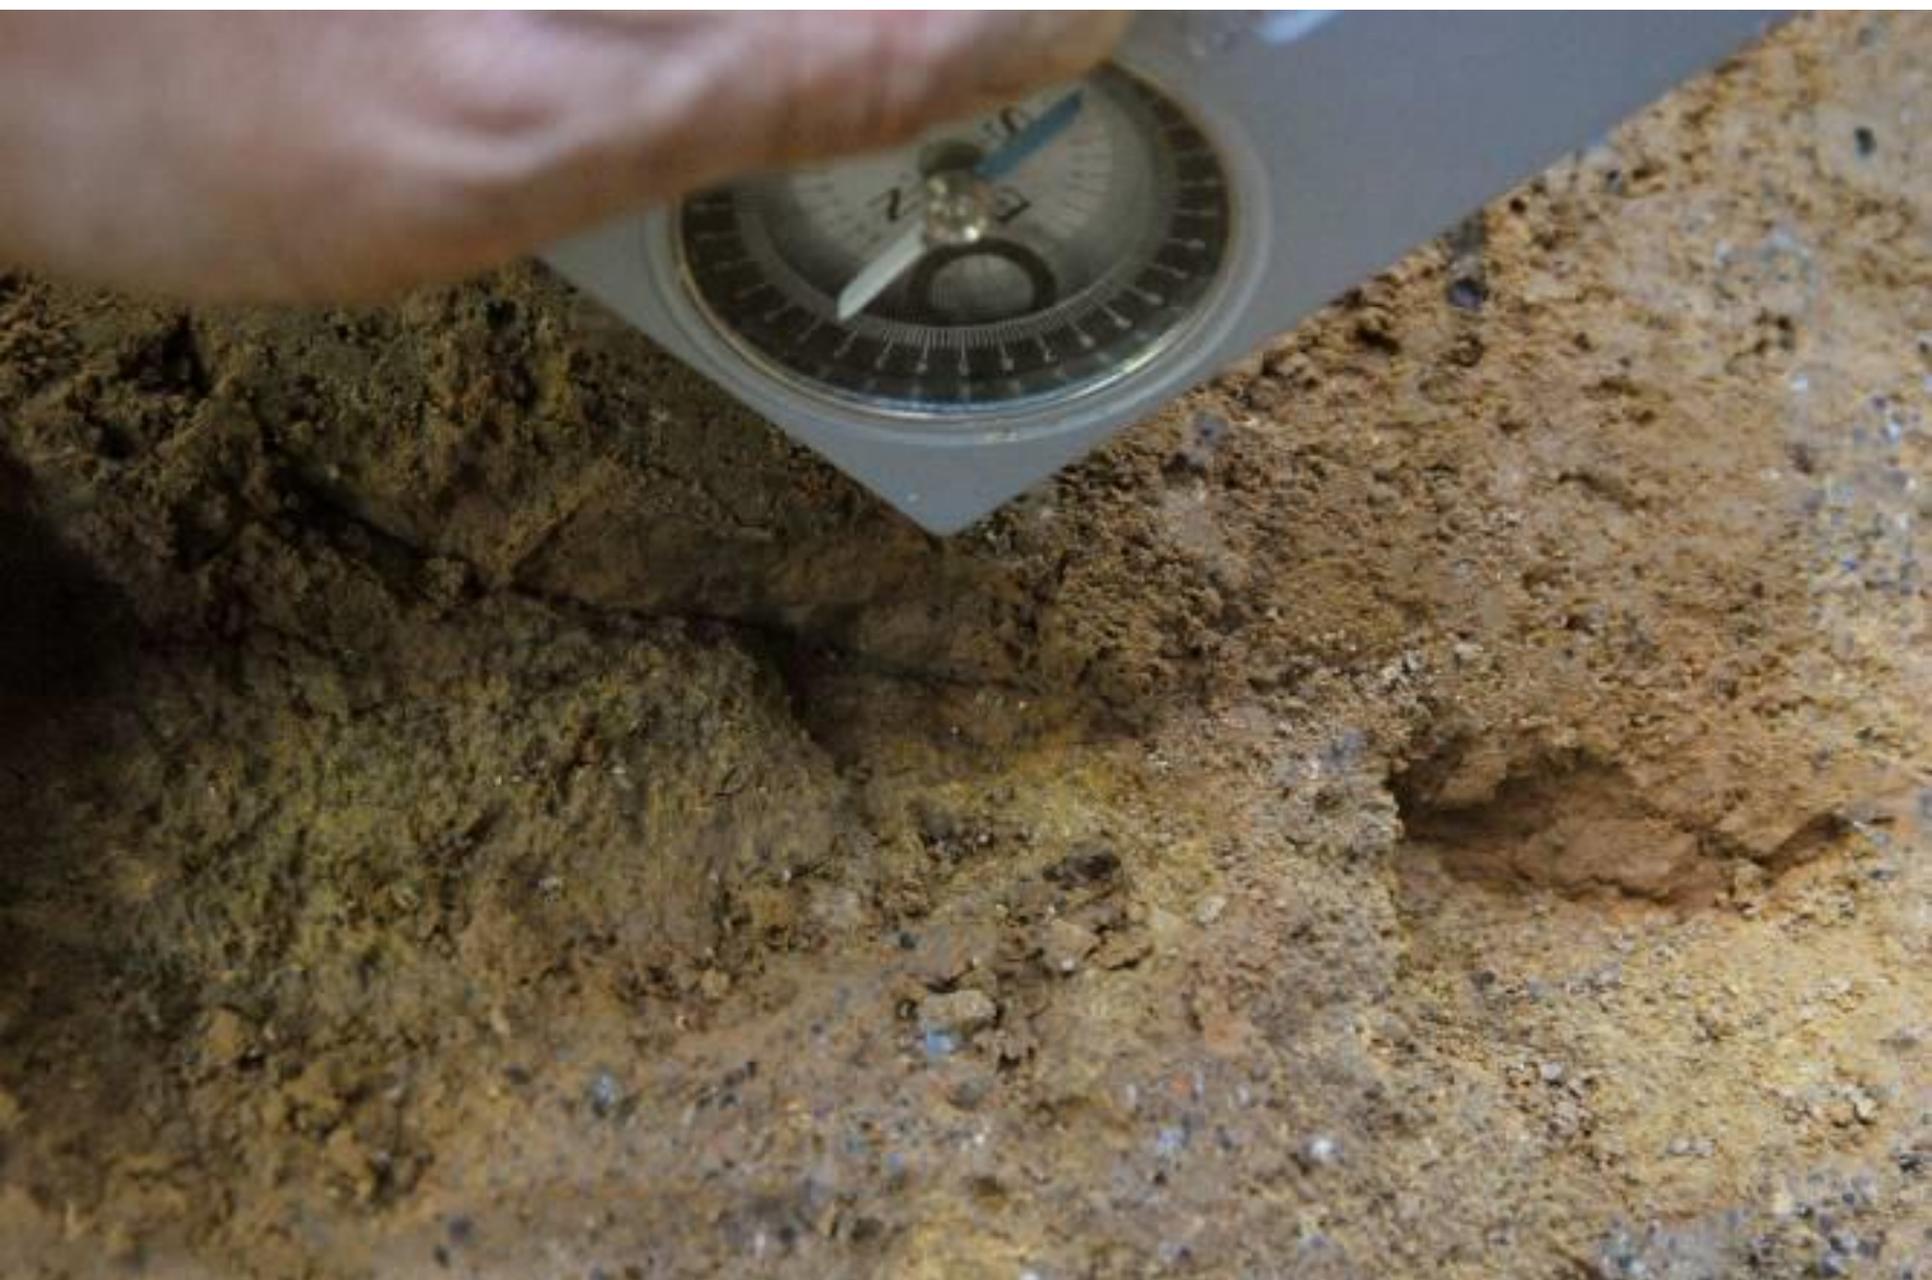
赤川処分場— a の断層群の傾斜方向＝山側

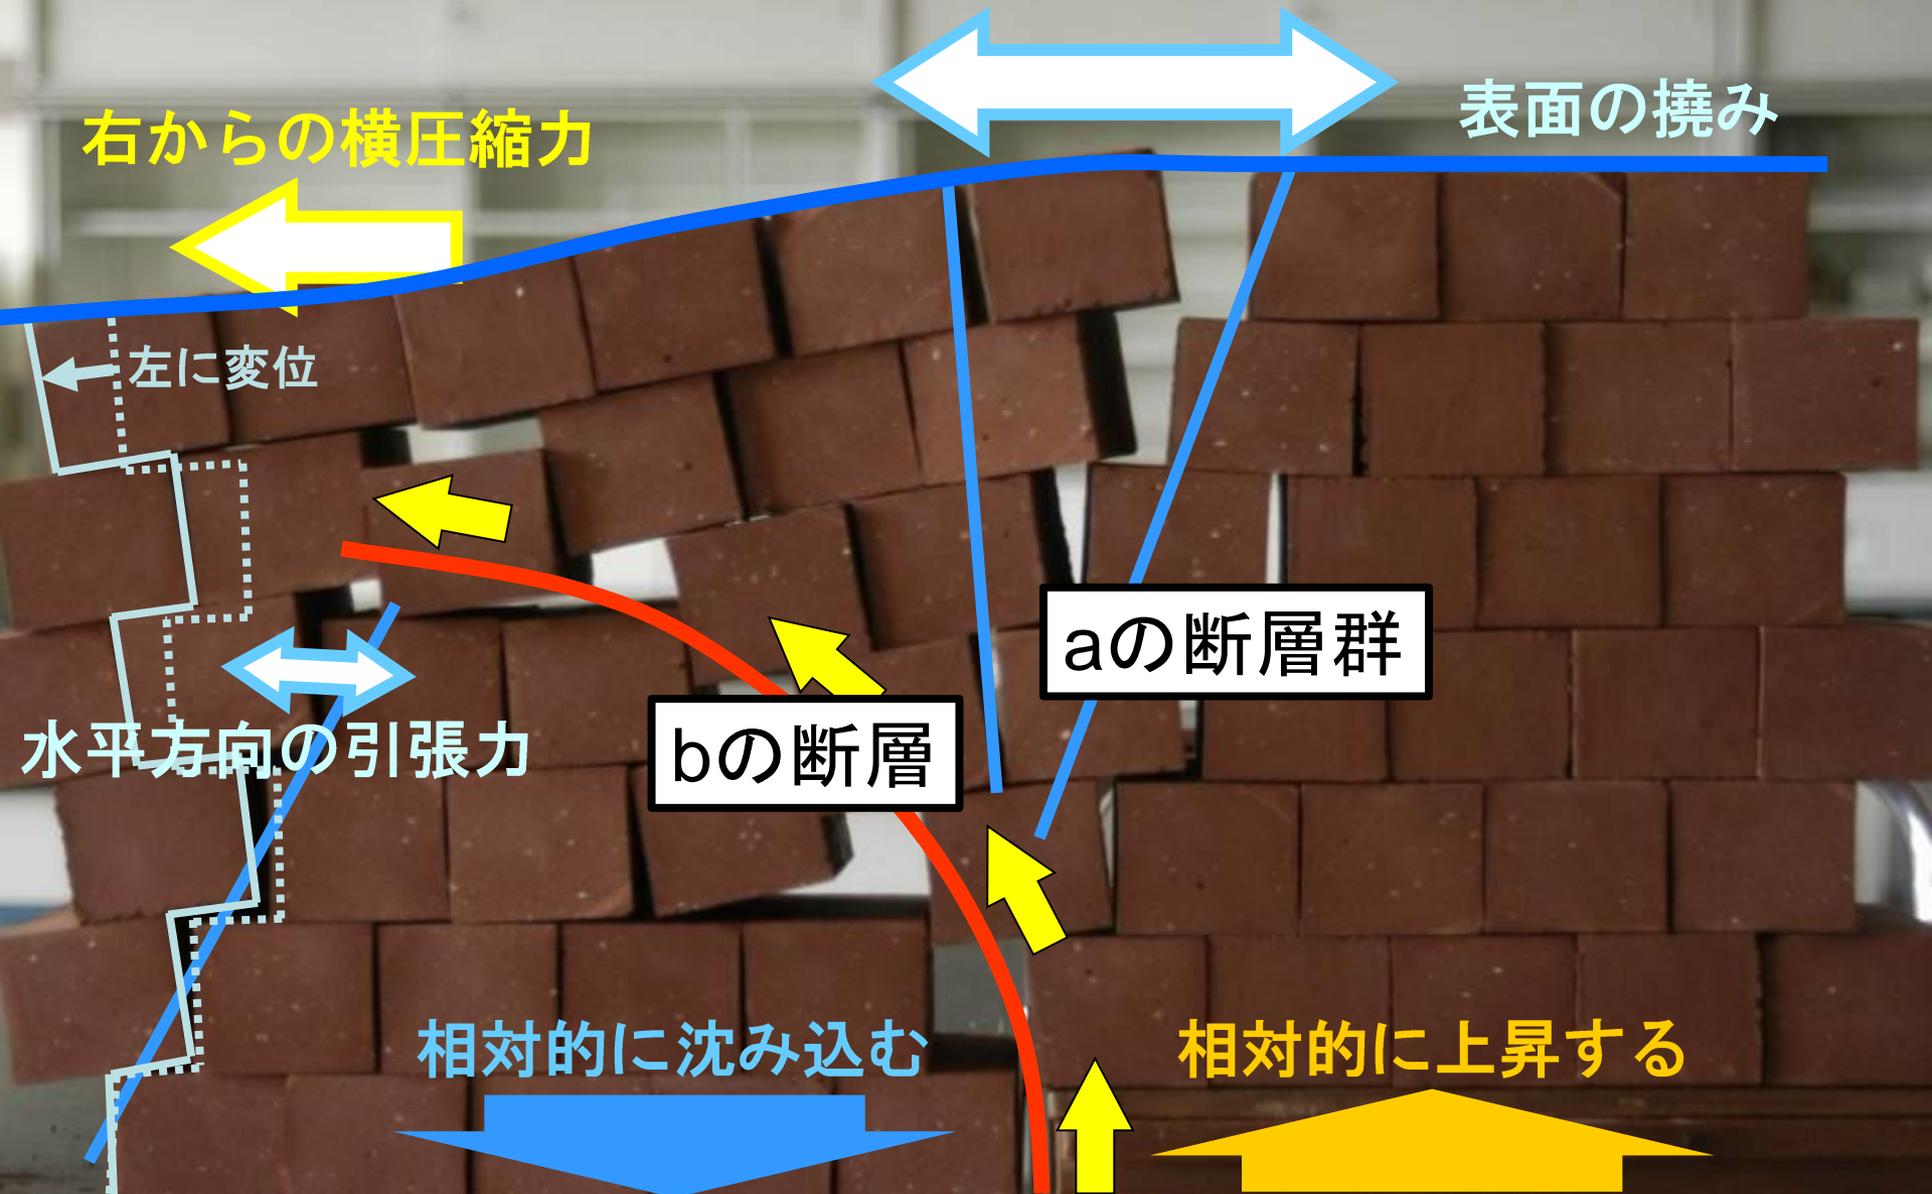
赤川処分場敷地内の断層群とモデル実験の関係

実験:下(基盤)の上下方向の力が、表層付近では横方向の応力に変化した。

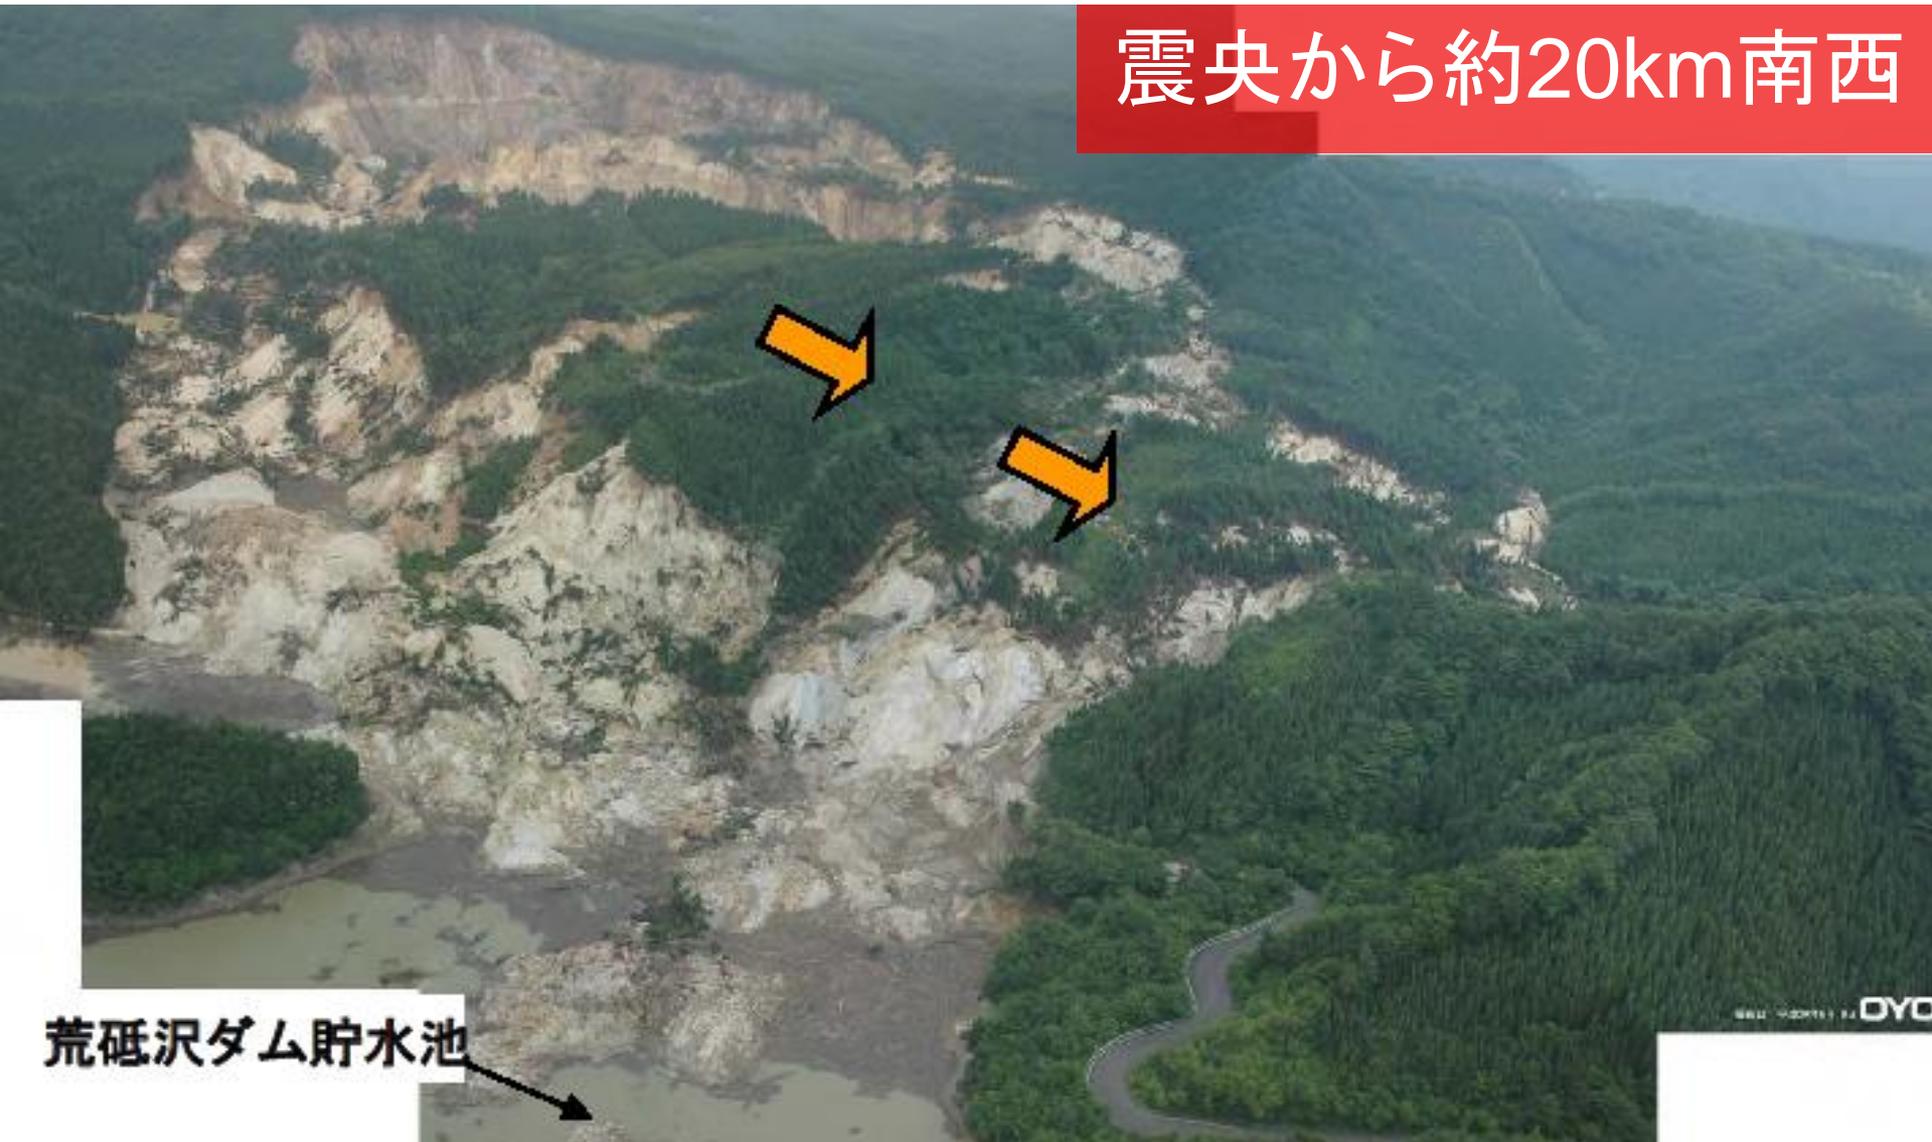
2006年6月14日岩手宮城内陸地震により発生した 大規模地すべり

震央から約20km南西

荒砥沢ダム貯水池

長さ約1300m、幅約900m、最大層厚約150m

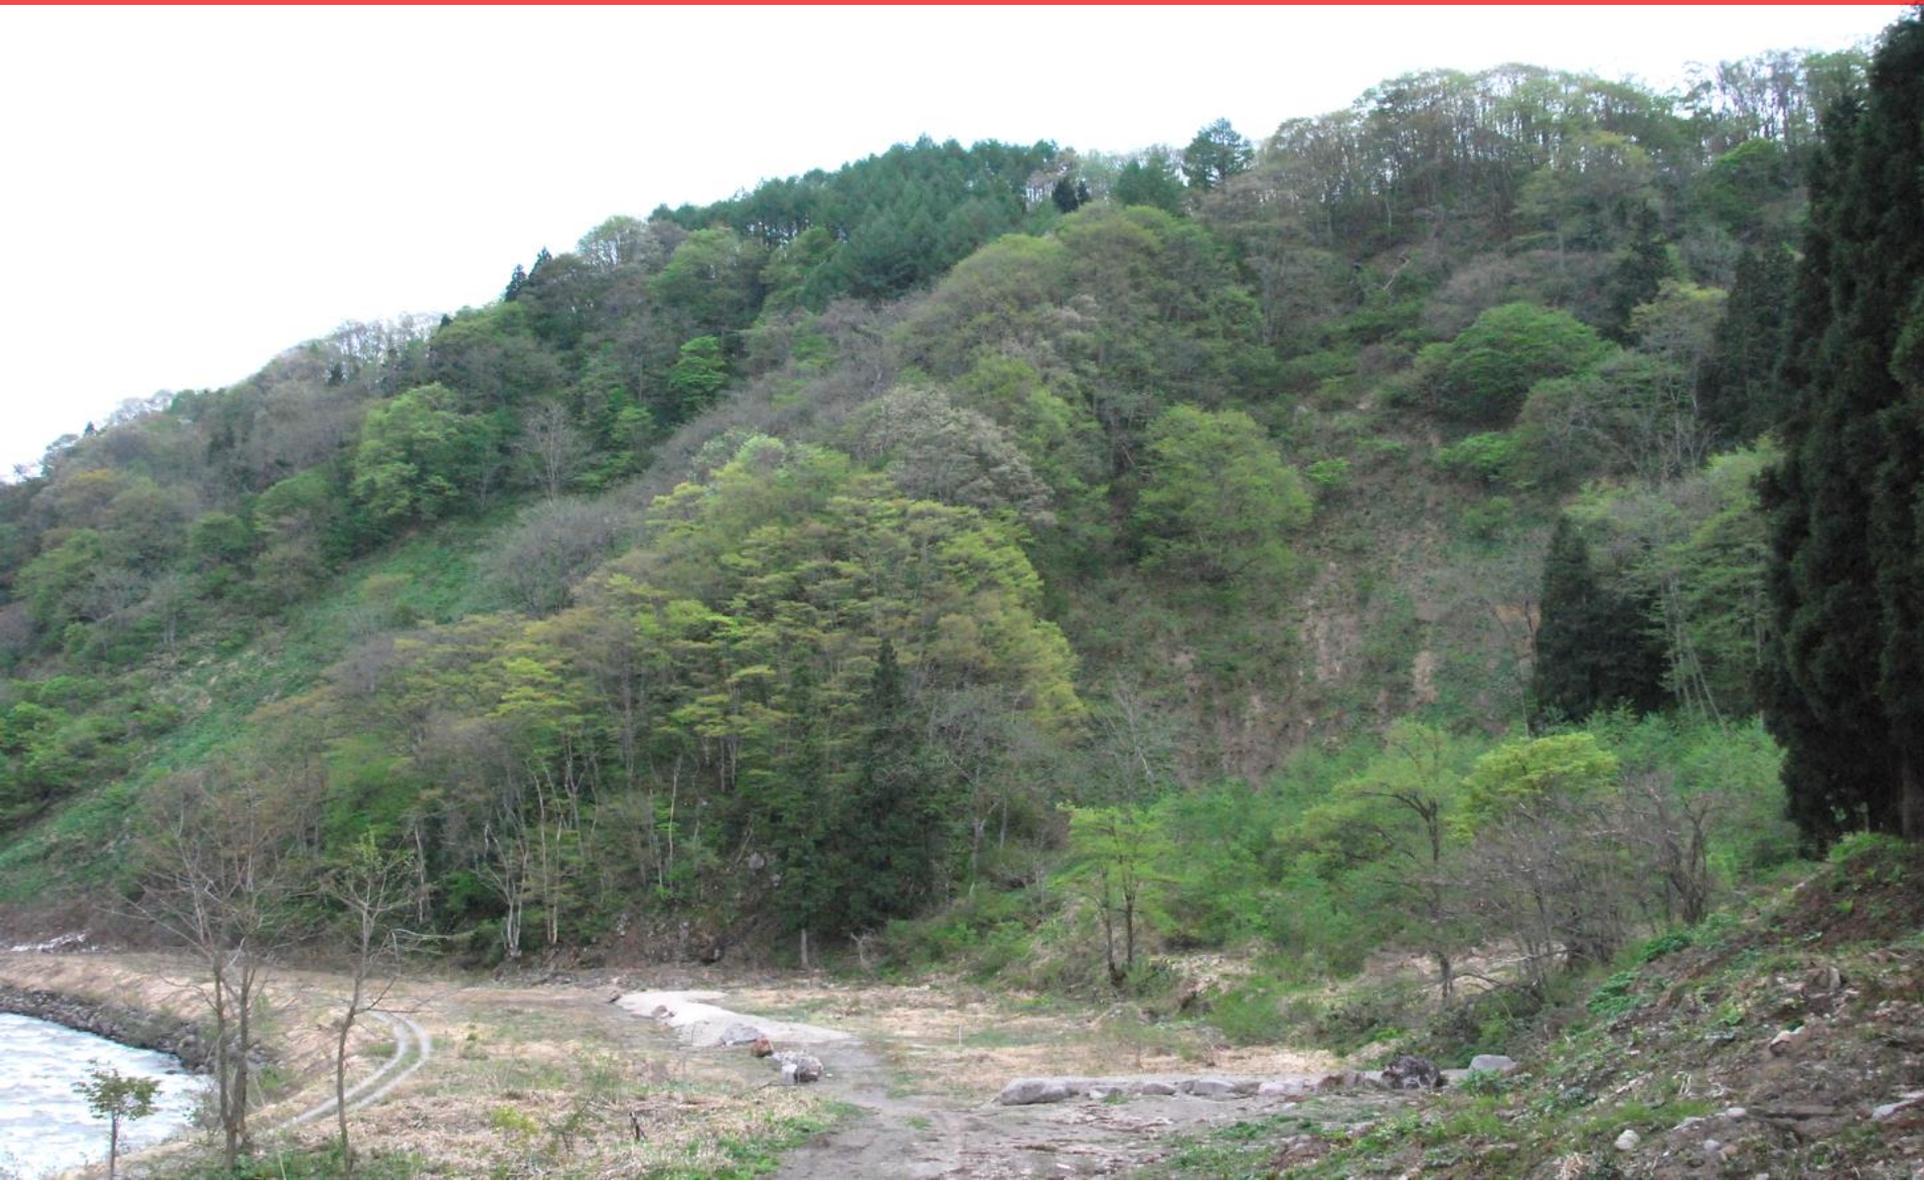
この場所で地震が起きなくても
地震動で斜面崩壊を起こす可能性がある

たとえば、宮城県栗原市小川原の一迫川右岸の崩壊の規模を同じスケールで表示し、重ねると...

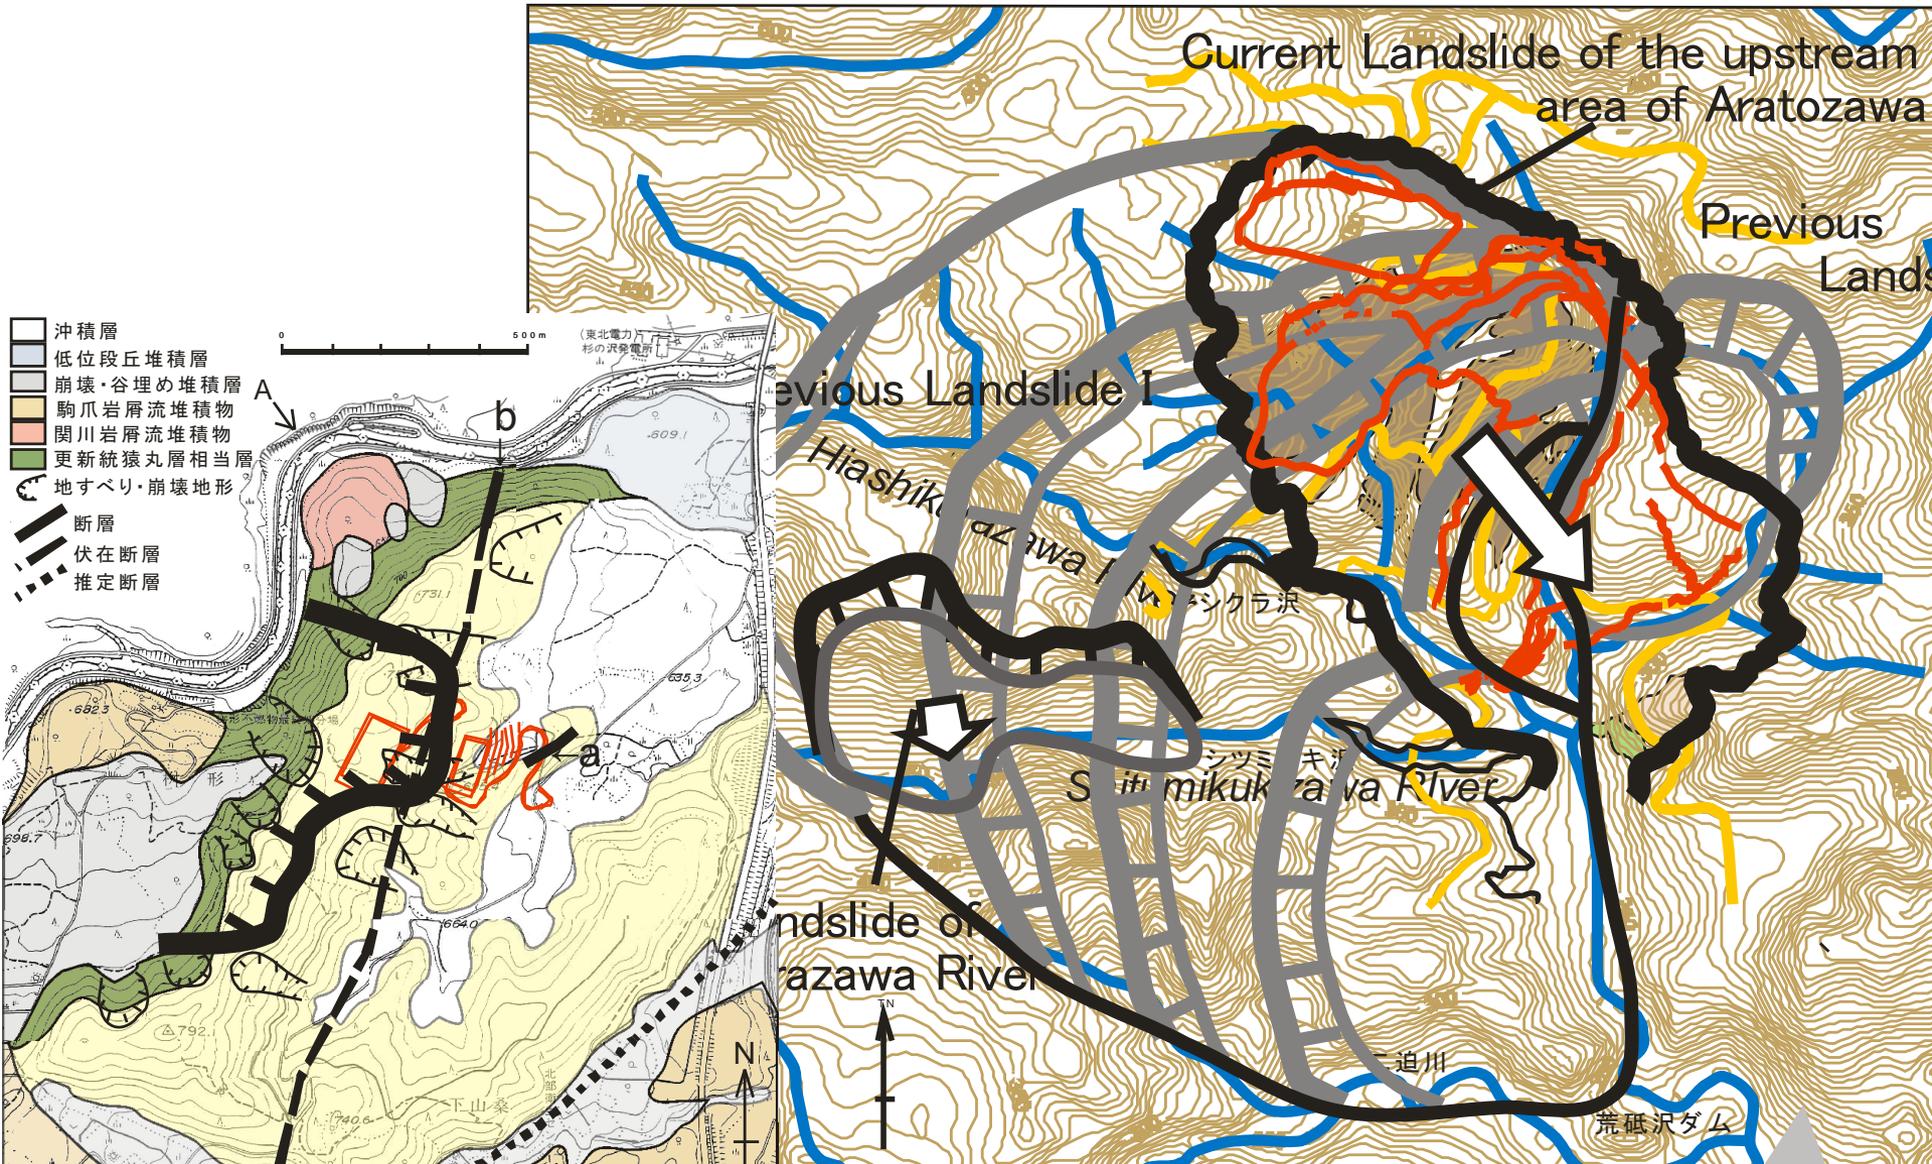
荒砥沢北部の大規模地すべりとの比較

処分場が被害を被る規模の崩壊は起こりうる

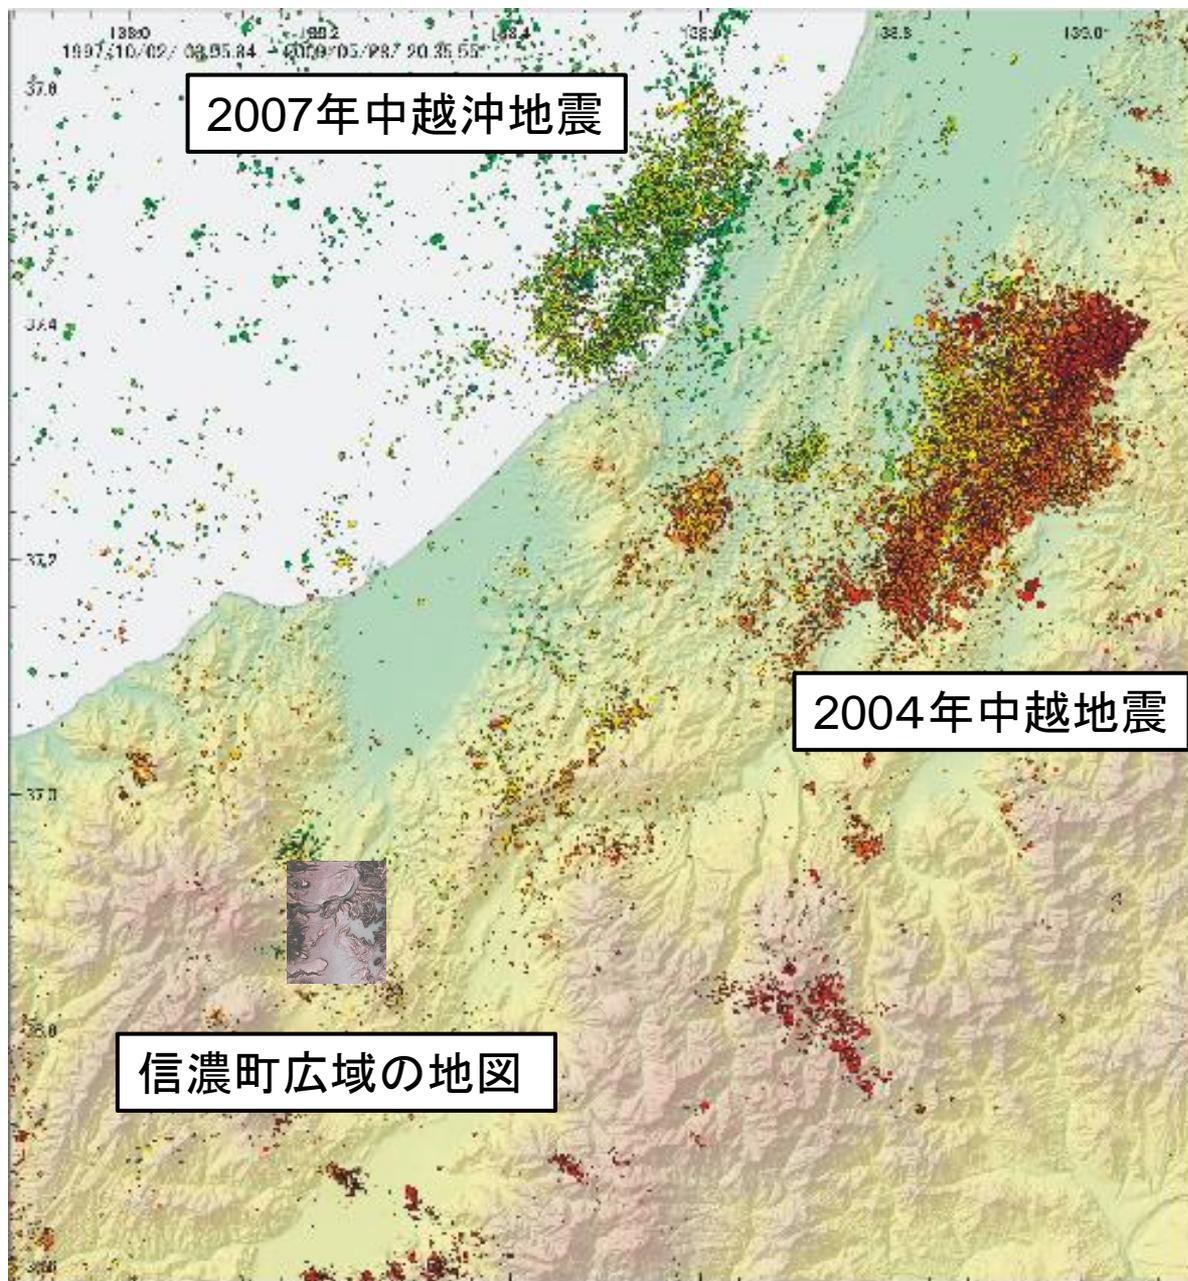
1997/10/01～2009/05/28の深さ50km以浅の震央分布

震源の規模(マグニチュード)

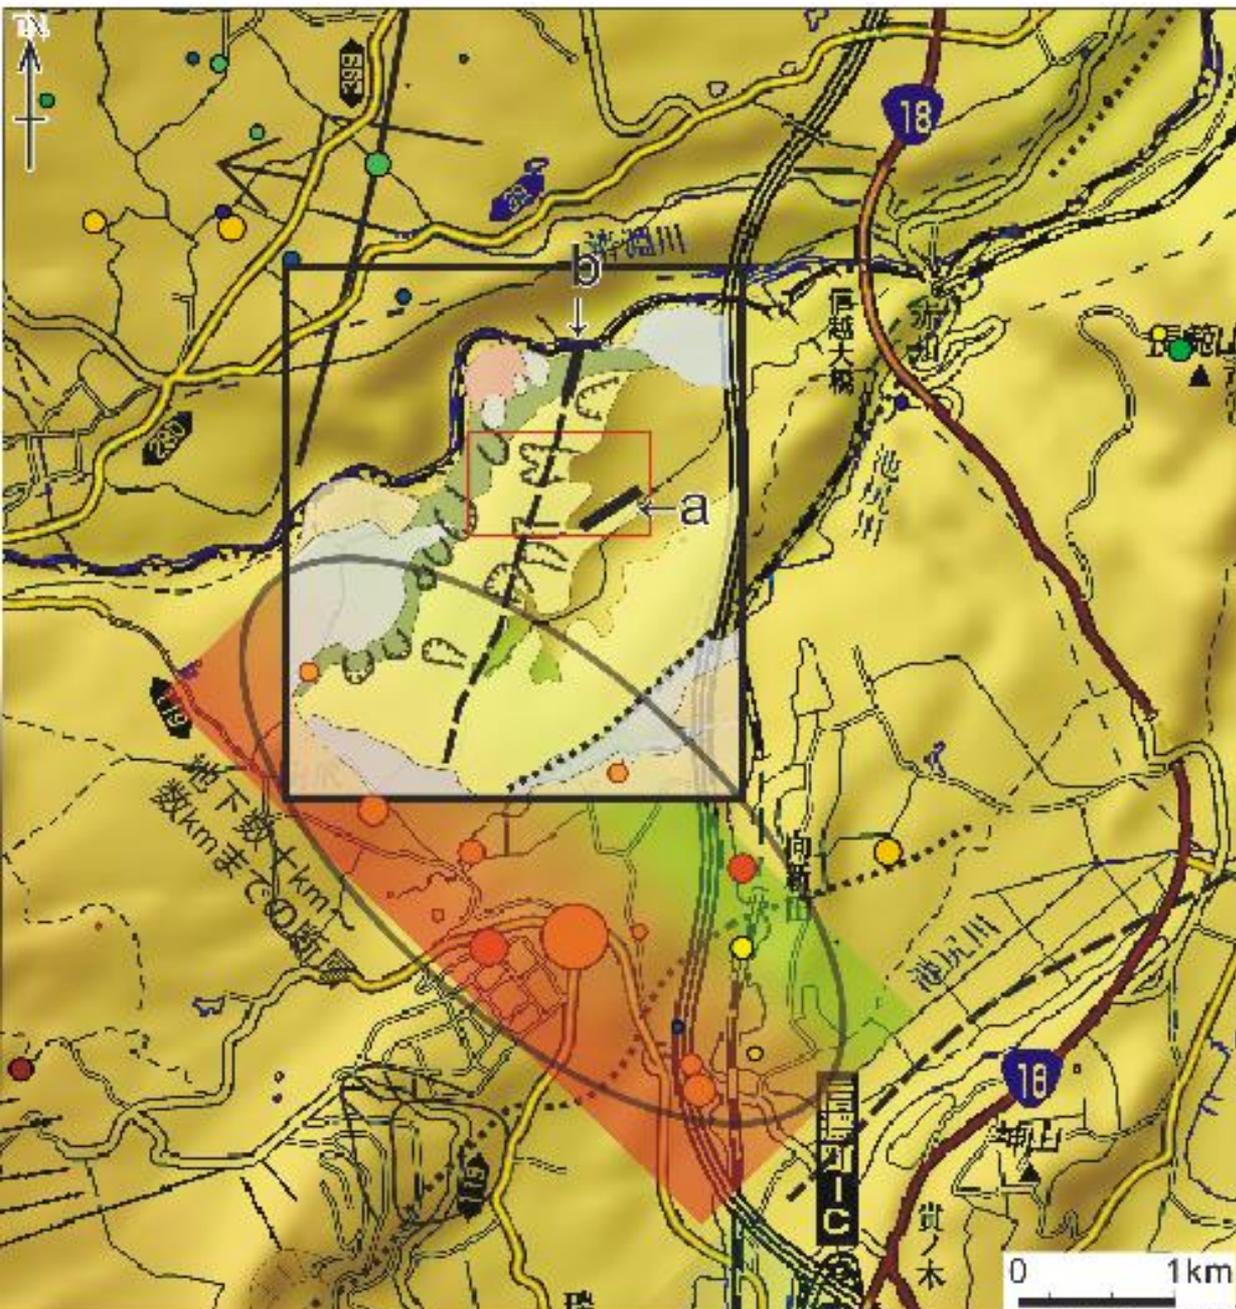
処分場予定地内(赤四角)とその隣接地内の断層露頭
- 震源の規模(マグニチュード)
- 1 2 3 4
-

2009年1月25日の地震
(震央は赤丸で示す)

震源データは、1997/10/1から2009/1/26までの国立大学、防災科研等の地震観測データを気象庁が収集し一元的に処理して得られた一元化検定済みデータを使用した。道路等は株式会社クレオ製「プロアトラスSV4」による。

2009年1月25日長野県北部地震(信濃町駒爪周辺の地震の前震、本震、余震(07:04:58.93~20:01:13.08))

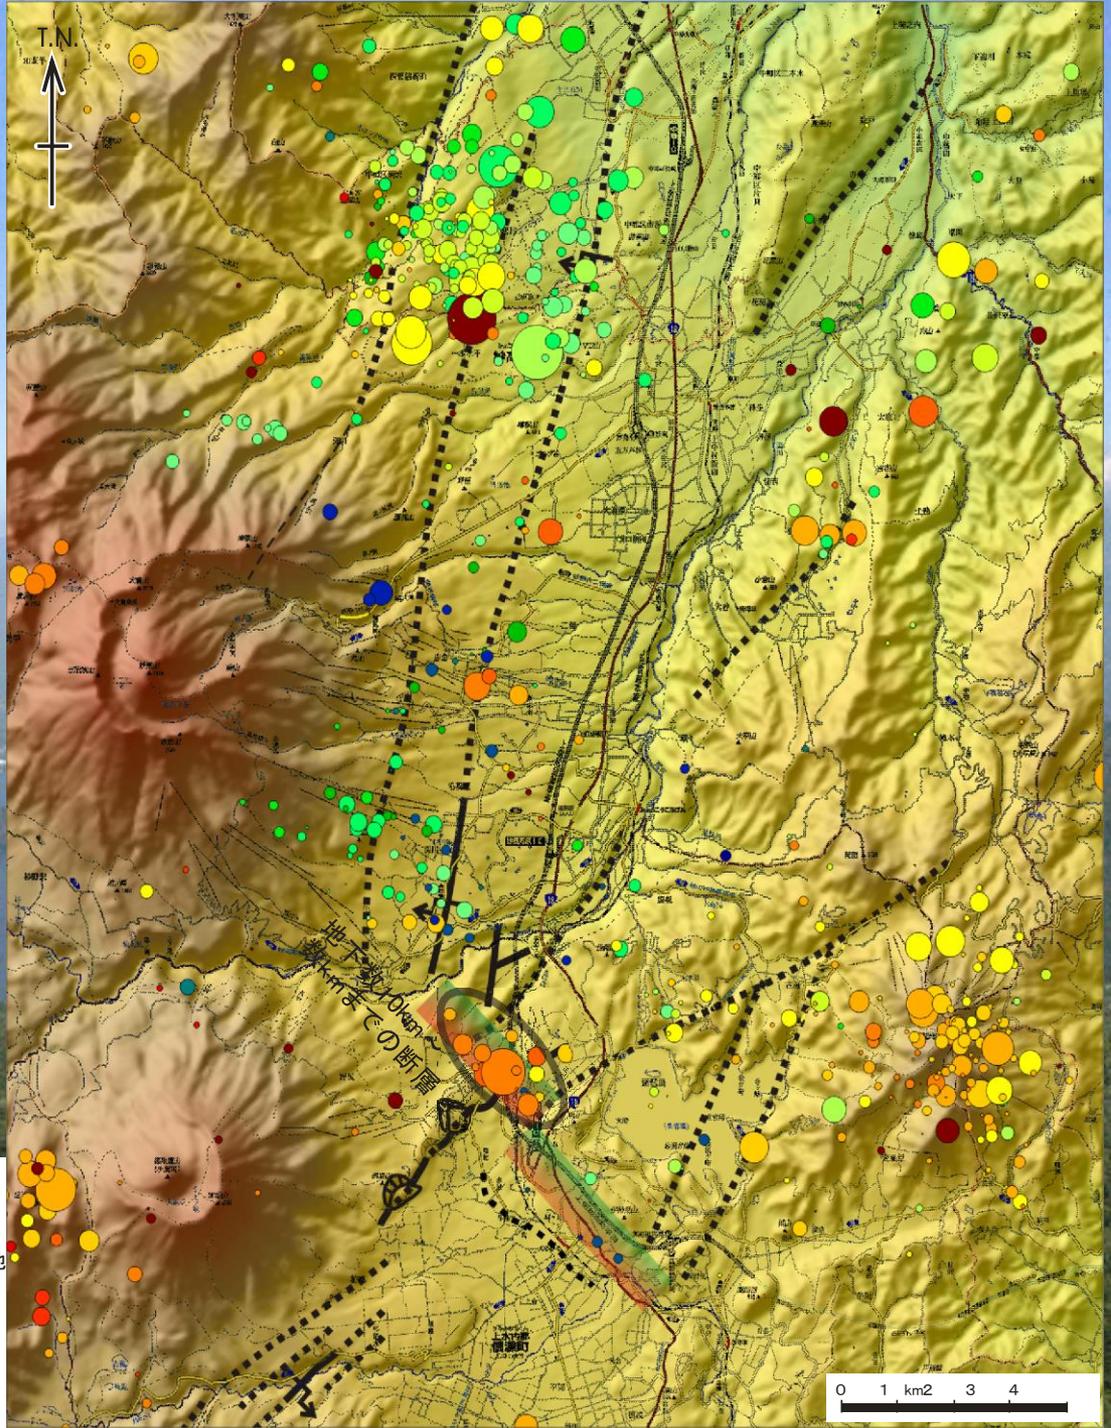
野尻湖周辺の地震活動

2009年7月の地震

震源データは、[1967年0月の東北大学防災科研等の地震観測データ](#)を気象庁が収集し一元的に処理して得られた一元化検定済みデータを使用した。
